한국의
민가정원

- 충청도 일대의 민가를 중심으로

발행일 2021년 12월 31일
발행처 국립수목원·국립문화재연구소·우석대학교 산학협력단
발행인 국립수목원장 최영태
집필 배준규, 진혜영, 진민령, 최유림, 심지연, 강보미, 이현정, 이경미, 송수정
하태일, 최지이, 안준영, 전다슬, 신현실
사진 유청오, 이동혁
디자인 임파컴
발간등록번호 11-1400119-000434-01
I S B N 979-11-90509-64-0

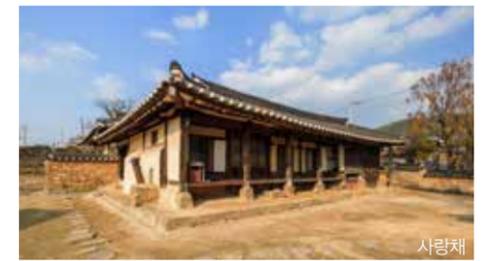
대문채는 행랑채 없이 정면 1칸, 측면 1칸의 사주문으로 설치하였고 사랑채와 마주한다. 사랑채는 정면 6칸, 측면 2칸에 전퇴를 달았으며 동측 부엌 옆 뒷마루는 한 단 높여 아래에 함실아궁이를 설치했다. 사랑채 배면을 바라보고 자리한 안채는 본채 양옆의 중문을 통해 측면진입 한다. 나란히 붙어 있는 듯 보이는 본채 평면과 달리 안채는 사랑채보다 한 단 높여 자리하고 지붕도 자연스레 안채가 높다.

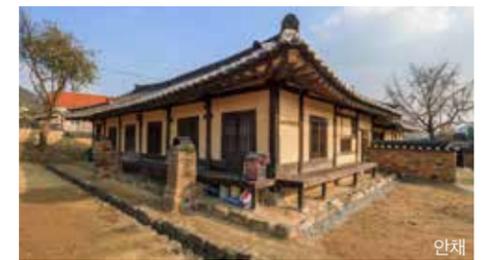
안채는 정면 6칸, 측면 3칸 반이며, 동측의 부엌 규모가 3칸 반으로 다른 가옥에 비해 큰 편이다. 또한 안채 대청에는 불교의 윤회설에 입각한 ‘한없는 수명’을 뜻하는 ‘무량수(无量壽) 현판이 달려 있는데, 이는 추사 김정희 선생의 친필 현판의 탁본으로 지금의 소유주가 걸은 것이라고 한다.

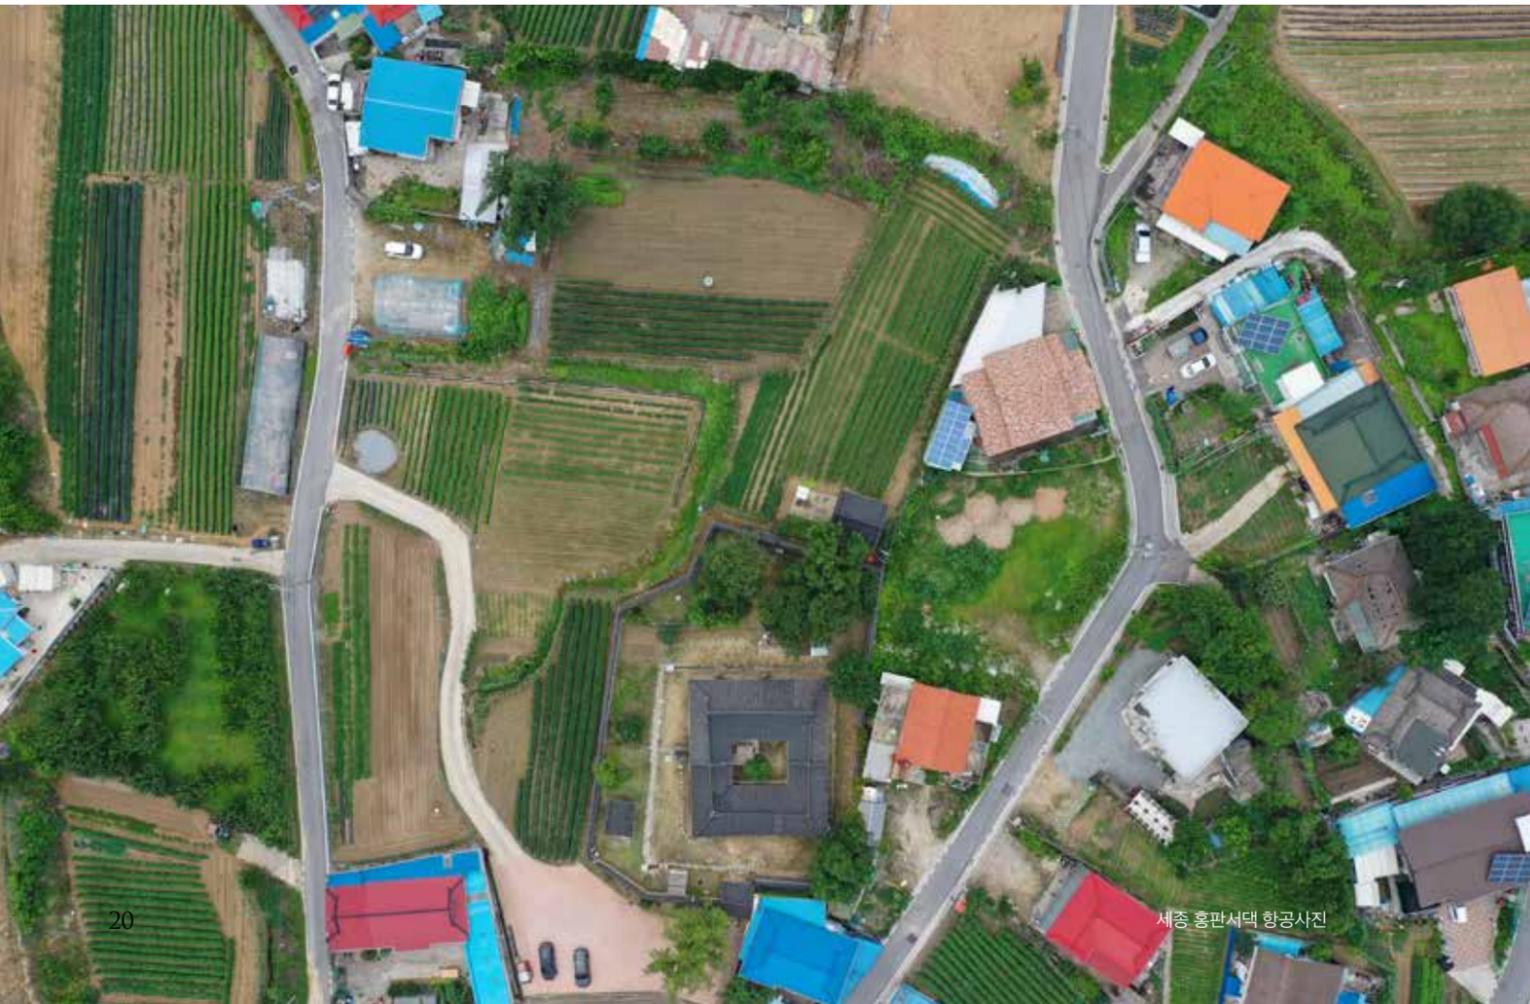
세종 흥판서택 항공사진

세종 흥판서택의 전체 배치를 보면 본채가 동측 담장에 치우쳐있음을 알게 된다. 초창부터 그러했을 가능성보다 어떠한 연유에 의해 동측 경계가 좁아져 지금의 경역을 형성하게 됐다고 보는 것이 합리적일 것이다.

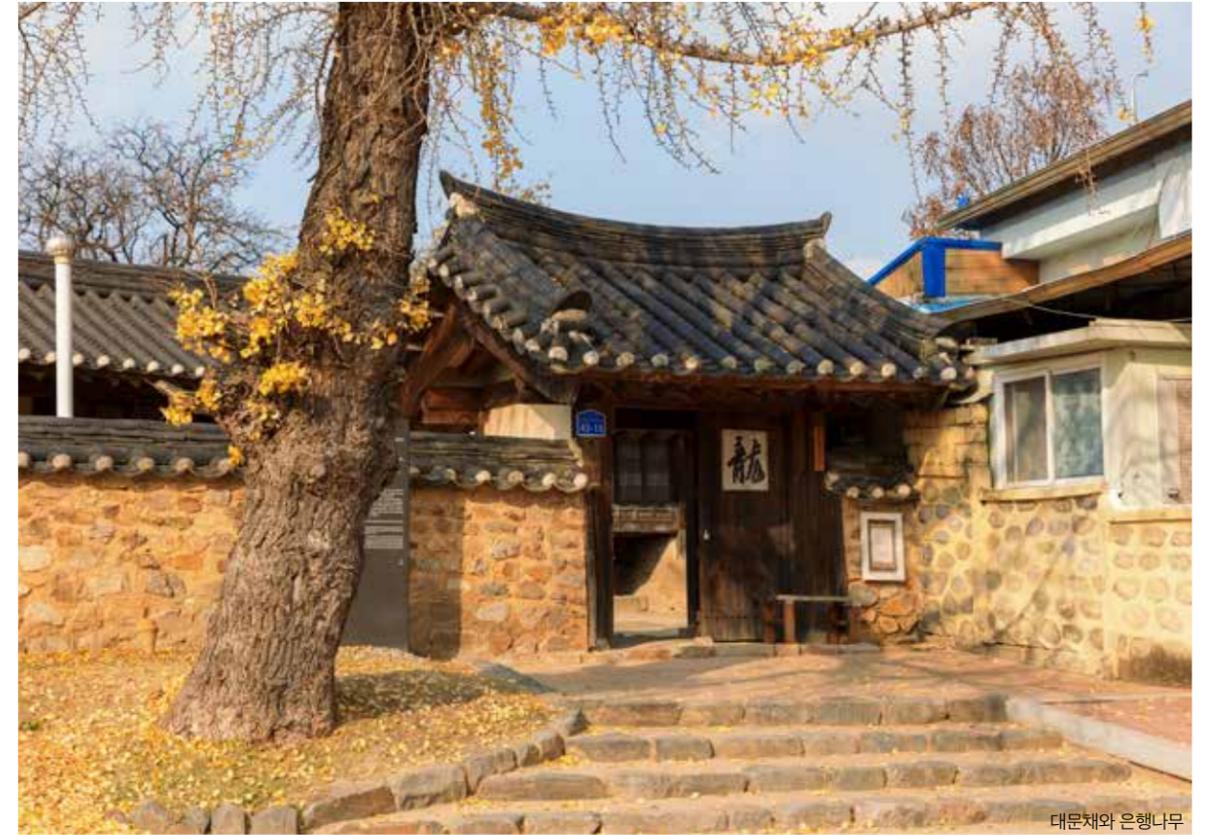
대문채와 은행나무

대문채 주변 담장을 따라 배롱나무, 산철쭉, 주목 등이 열식되어 있으며, 대문채 전면에 수고 약 12.5m, 흉고직경 81cm의 은행나무가 있다. 은행나무는 1980년대 문화재 지정 당시 도면에는 가옥 내부에 식재되어 있었던 것으로 보이며, 식재 시기와 관련해 전해지는 것은 없으나 가옥 건립 당시 식재된 것으로 추정될 정도로 수령이 오래되었다고 한다.

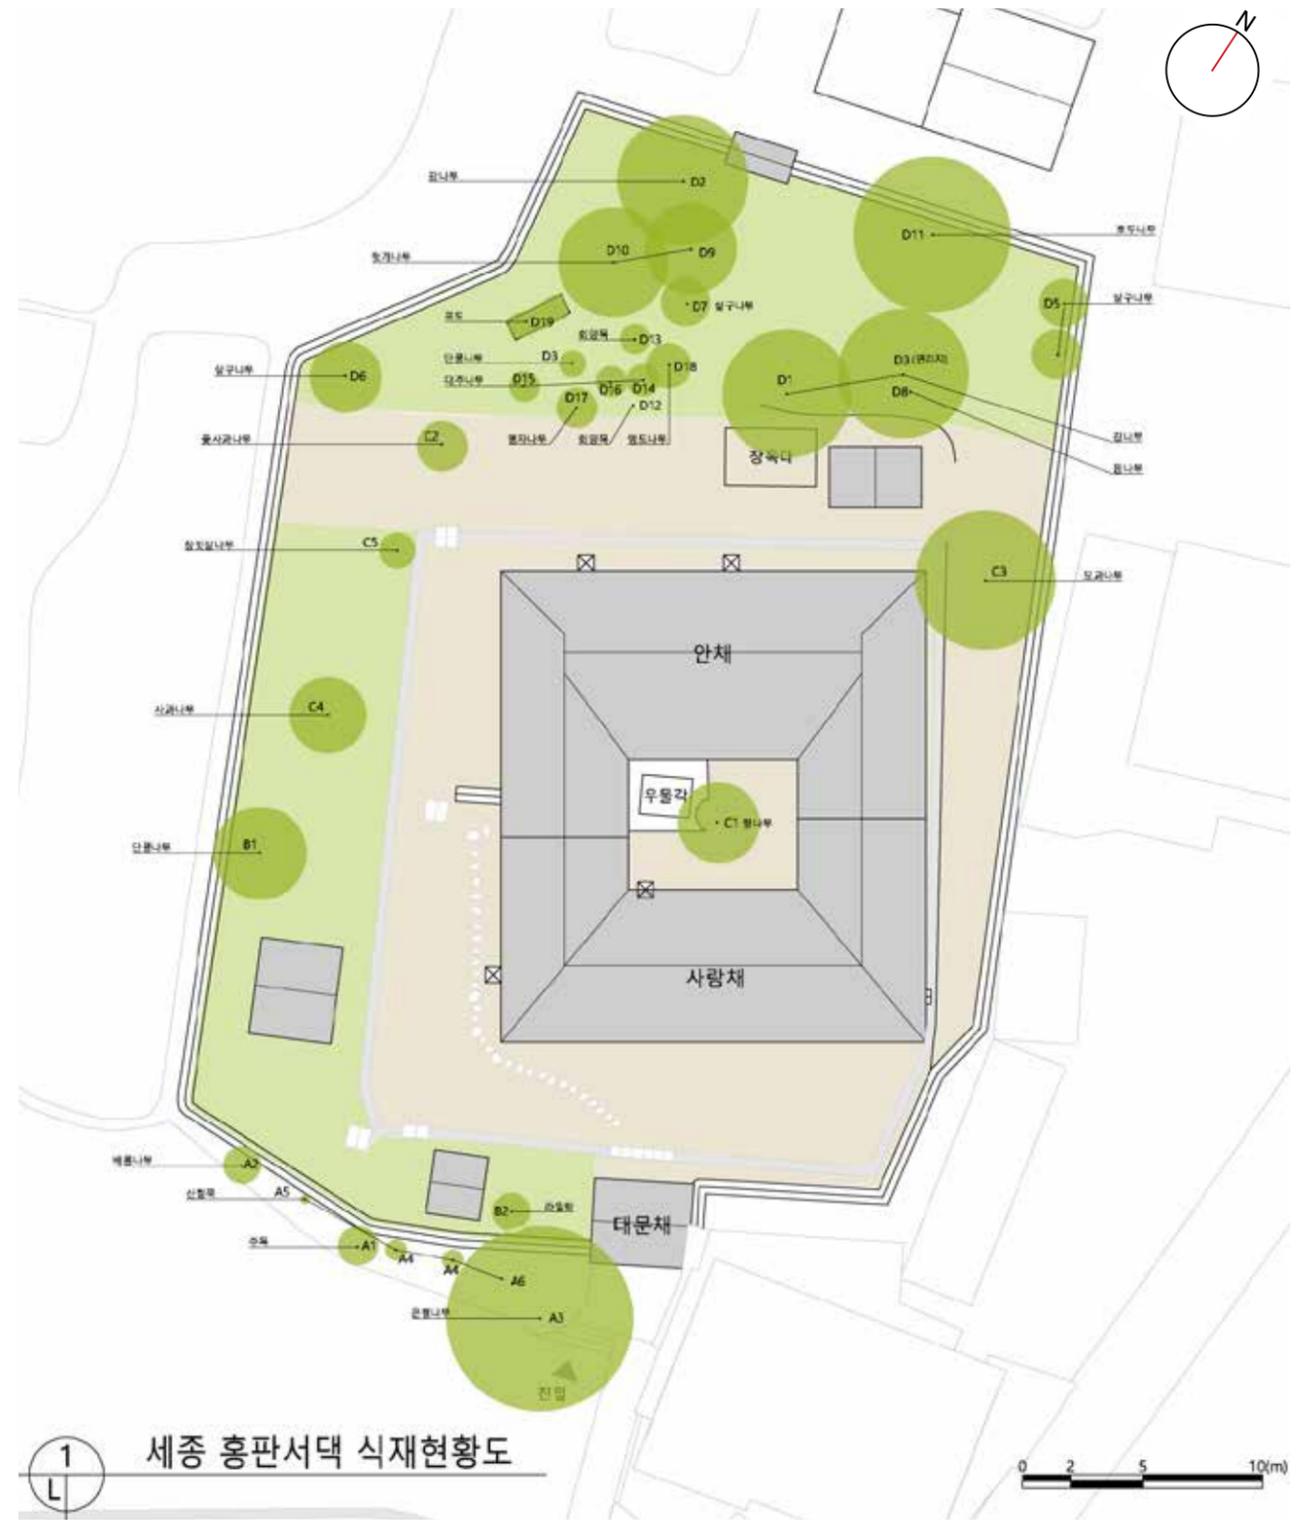
식재현황도

세종 흥판서택의 식재공간구성은 진입공간, 사랑채 공간, 안채 공간, 안채 후면 공간, 담장 외곽 공간으로 구분하였다. 진입부의 텃밭과 담장 가의 화단을 포함한 진입공간, 내담과 안마당을 기준으로 구분한 사랑채 공간과 안채 공간, 유실수가 심겨진 후원은 안채 후면 공간, 그리고 셋문 밖 텃밭은 담장 외곽 공간으로 구분하였다.

구분	공간
A	진입공간
B	사랑채 공간
C	안채 공간
D	안채 후면 공간
E	담장 외곽 공간
●	텃밭

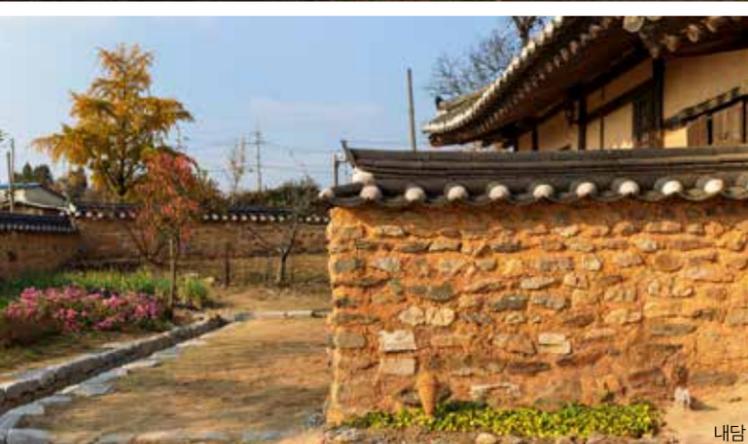
사랑채와 안채에 둘러싸인 안마당에 진입하기 위해서는 사랑채 서측 날개부의 중문을 통해야 한다. 중문 가까이에 내담 일부가 남아있는데, 과거 대문이 서측에 위치했을 당시 내담이 경계담장까지 이어져 사랑채와 안채 공간을 구분하는 역할을 했을 것으로 추정된다. 내담 아래에는 작은 화단을 두어 기생초와 바위취를 식재했다.

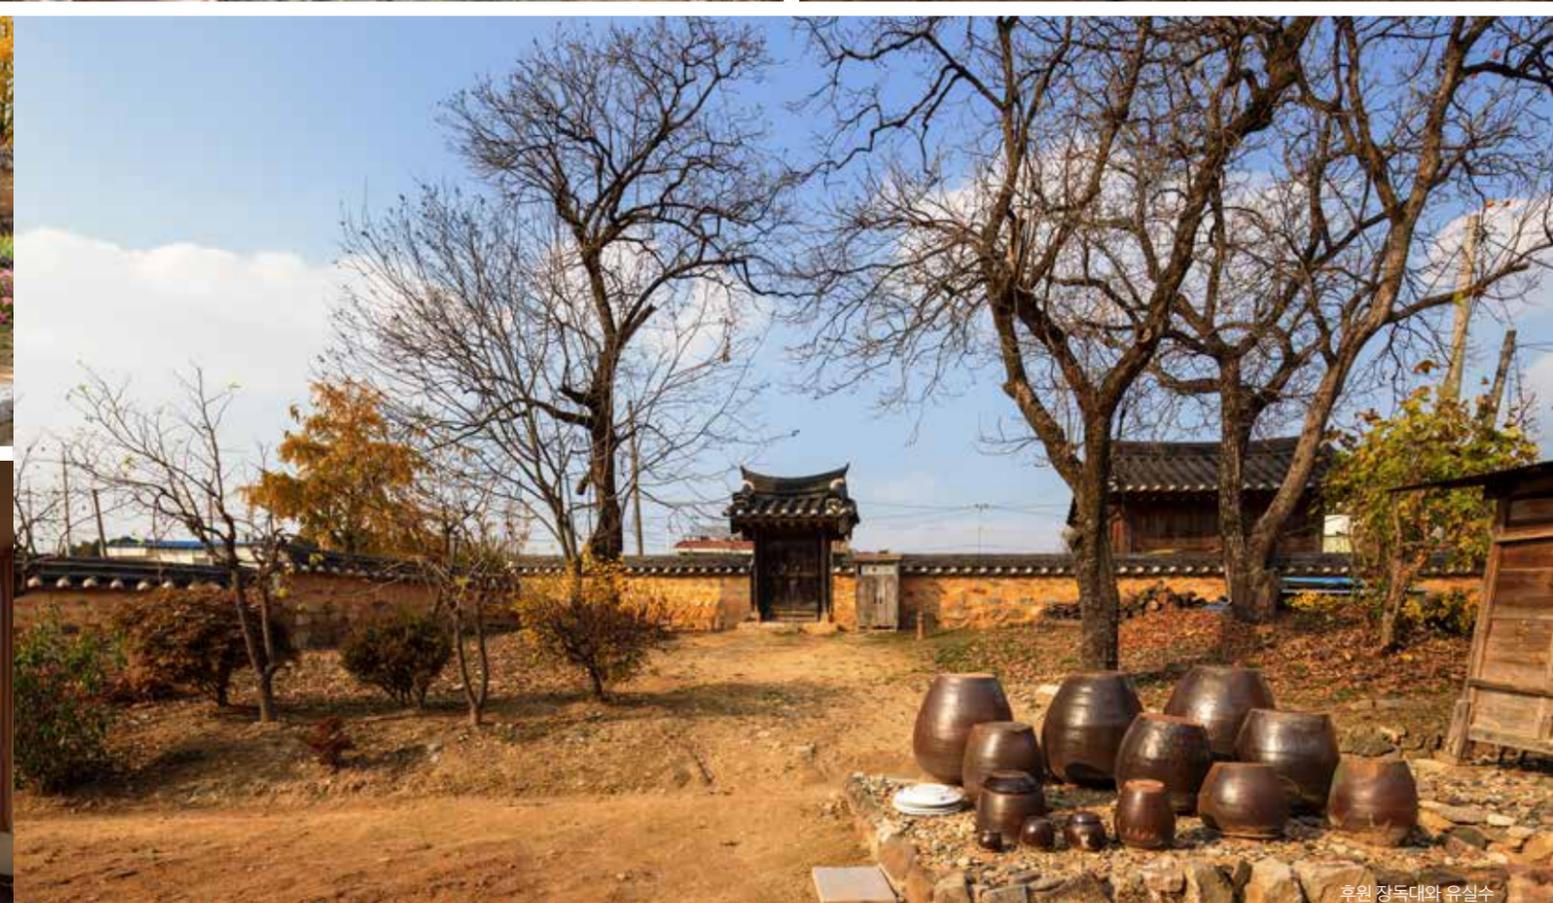
후원 장독대와 유실수

안채 후면에는 굴뚝 2기가 있으며, 장독대와 광이 나란히 자리한다. 장독대는 1950~60년대에는 북서측에 배치되어 있었으나 후에 현재 위치로 옮겨온 것으로 보이며, 광은 2년 전쯤 건립하여 미술작품을 전시하는 공간으로 활용하고 있다. 유계화의 모친이 가꾸었을 것으로 추정되는 후원에는 감나무, 살구나무, 헛개나무, 앵도나무, 포도 등 유실수가 조화롭다. 안채와 가까운 곳에는 앵도나무, 회양목, 명자나무 등 관목을, 셋문 가까이에는 감나무, 헛개나무, 호두나무 등 교목이 심어져 있다. 특히 감나무, 호두나무, 모과나무는 유씨 일가가 거주하기 전부터 자리하던 수목들이며, 감나무는 귀한 목재로 쓰이던 떡감나무라고 한다. 장독대 뒤에는 아이들이 타고 놀던 굴곡진 수형의 소나무가 1주 있었으나 약 40여 년 전 고사하였으며, 광 뒤에 자리한 연리지 감나무는 가옥 방향으로 크게 드리워졌던 가지를 2021년 올해 잘라내었다고 한다.

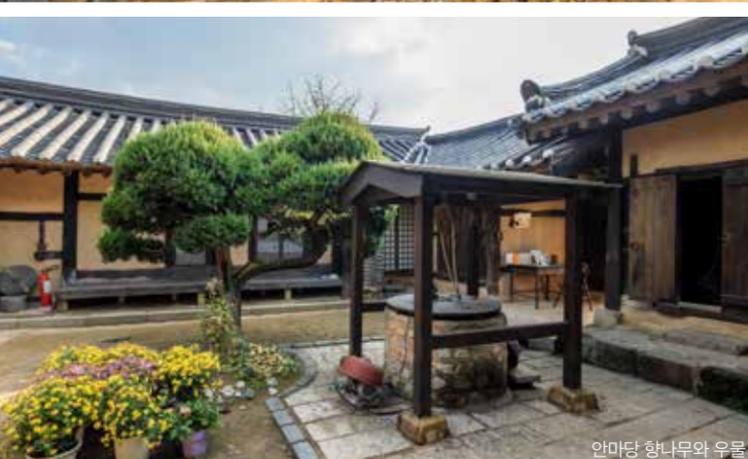
안마당 향나무와 우물

안마당에는 유계화의 모친이 조성했을 것으로 추정되는 우물이 있다. 유씨 일가의 여성들은 사랑채를 외부인에게 임대하고 주로 안채에서 생활했는데, 이때 안전과 실용적인 면을 고려하여 안마당에 우물을 조성한 것으로 추정된다.

최근 5년 이내에 우물에 수각을 설치했으며, 마당의 토양 유실을 방지하기 위해 우물 주변을 판석으로 포장하였다. 우물가에 식재되어 있는 향나무는 수령 약 200여 년으로 추정되며, 하부에 물안개, 꼬리풀꽃(베로니카), 플록스, 바위취 등이 자라고 있다.

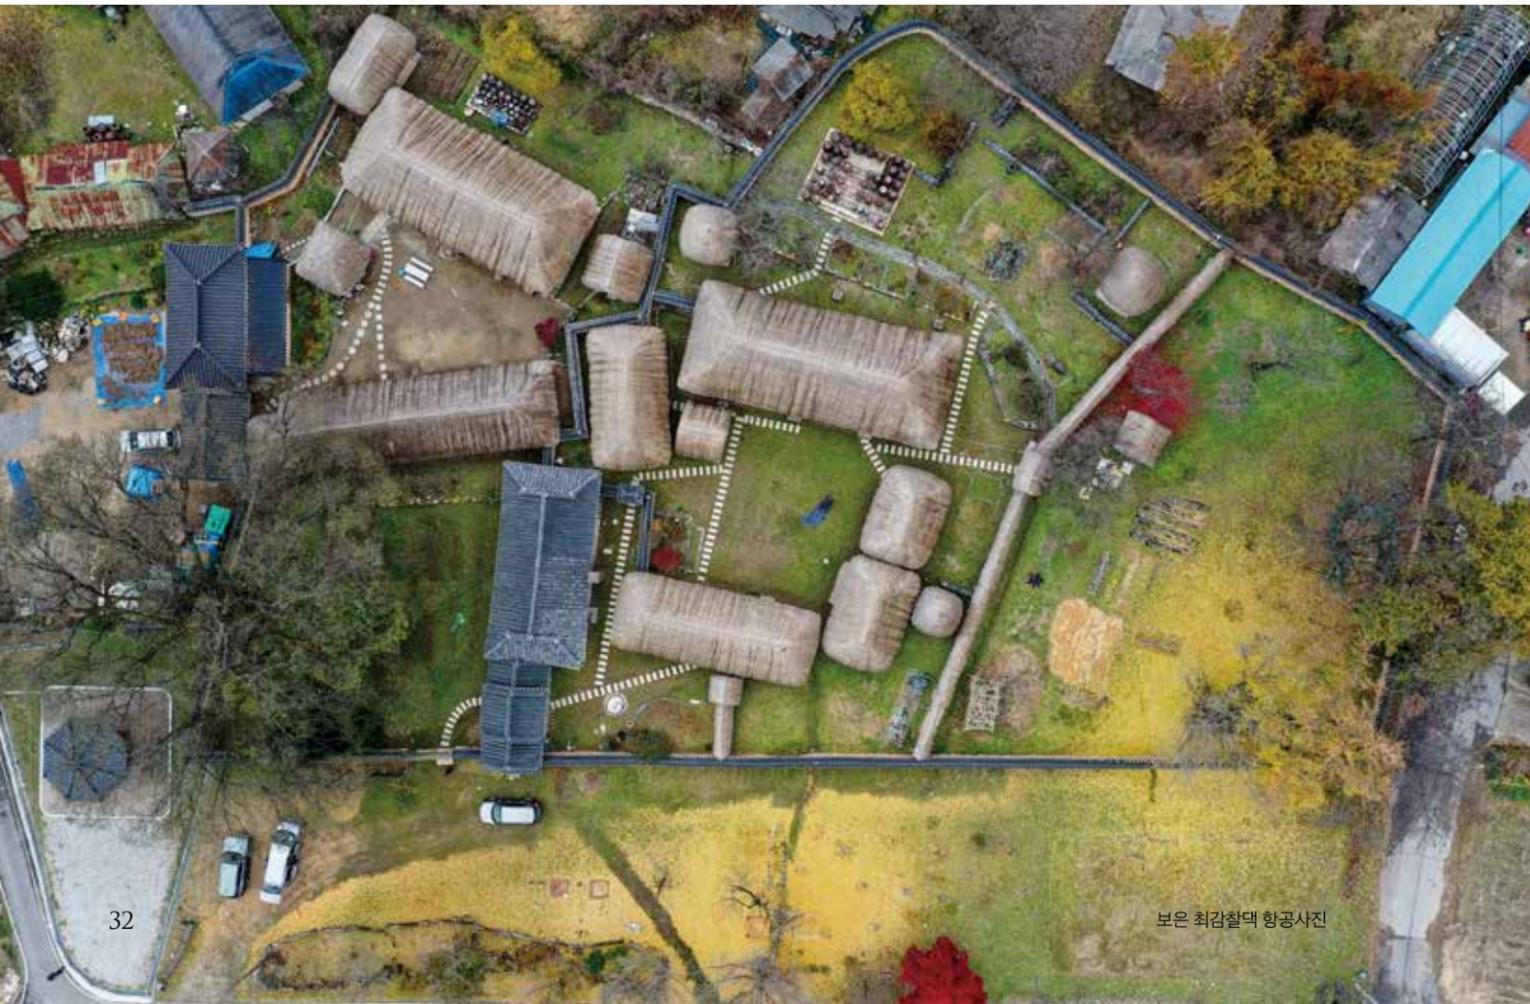
보은 최감찰댁 항공사진

보은 최감찰댁의 공간구성은 크게 사랑마당, 중문간마당, 사이마당, 안마당, 후원으로 구분된다.

사랑마당은 정면 4.5칸, 측면 1.5칸의 사랑채가 솟을대문 형태의 대문채와 나란히 남동쪽을 향해 자리한다. 사랑채 기단은 대문채보다 자연석을 배로 더 높이 쌓아 올려 위계를 달리했다. 대문채와 중문채 사이 공간은 사랑채와 안채 즉, 내외를 연결하는 전이공간으로 협문 2개소까지 총 4개소의 문과 담장으로 이어져 영역이 명확하다. 안마당은 안채와 중문채가 마주하고 두 건물 사이에 직각으로 곳간채 3동이 좌우로 배치되어 ‘ㄱ’자 형태를 보인다. 안채는 정면 6칸, 측면 2칸 규모로 전면에 퇴를 두고 북측 끝 칸은 퇴보다 높이 누마루를 설치해 하부는 함실아궁이를 두었는데, 누마루에서 멀리까지 조망이 가능하다고 한다. 중문채는 정면 5칸, 측면 1칸 규모로 가운데 문을 두고 좌우에 방과 부엌, 광을 배치하였다. 그 외 안채 후원에는 땅의 습기를 피해 고상식으로 지은 뒤주 2동과 안채 앞 수각이 있으며, 가옥의 건축물은 곱은 자형 없이 모두 ‘—’자형 평면을 보인다.

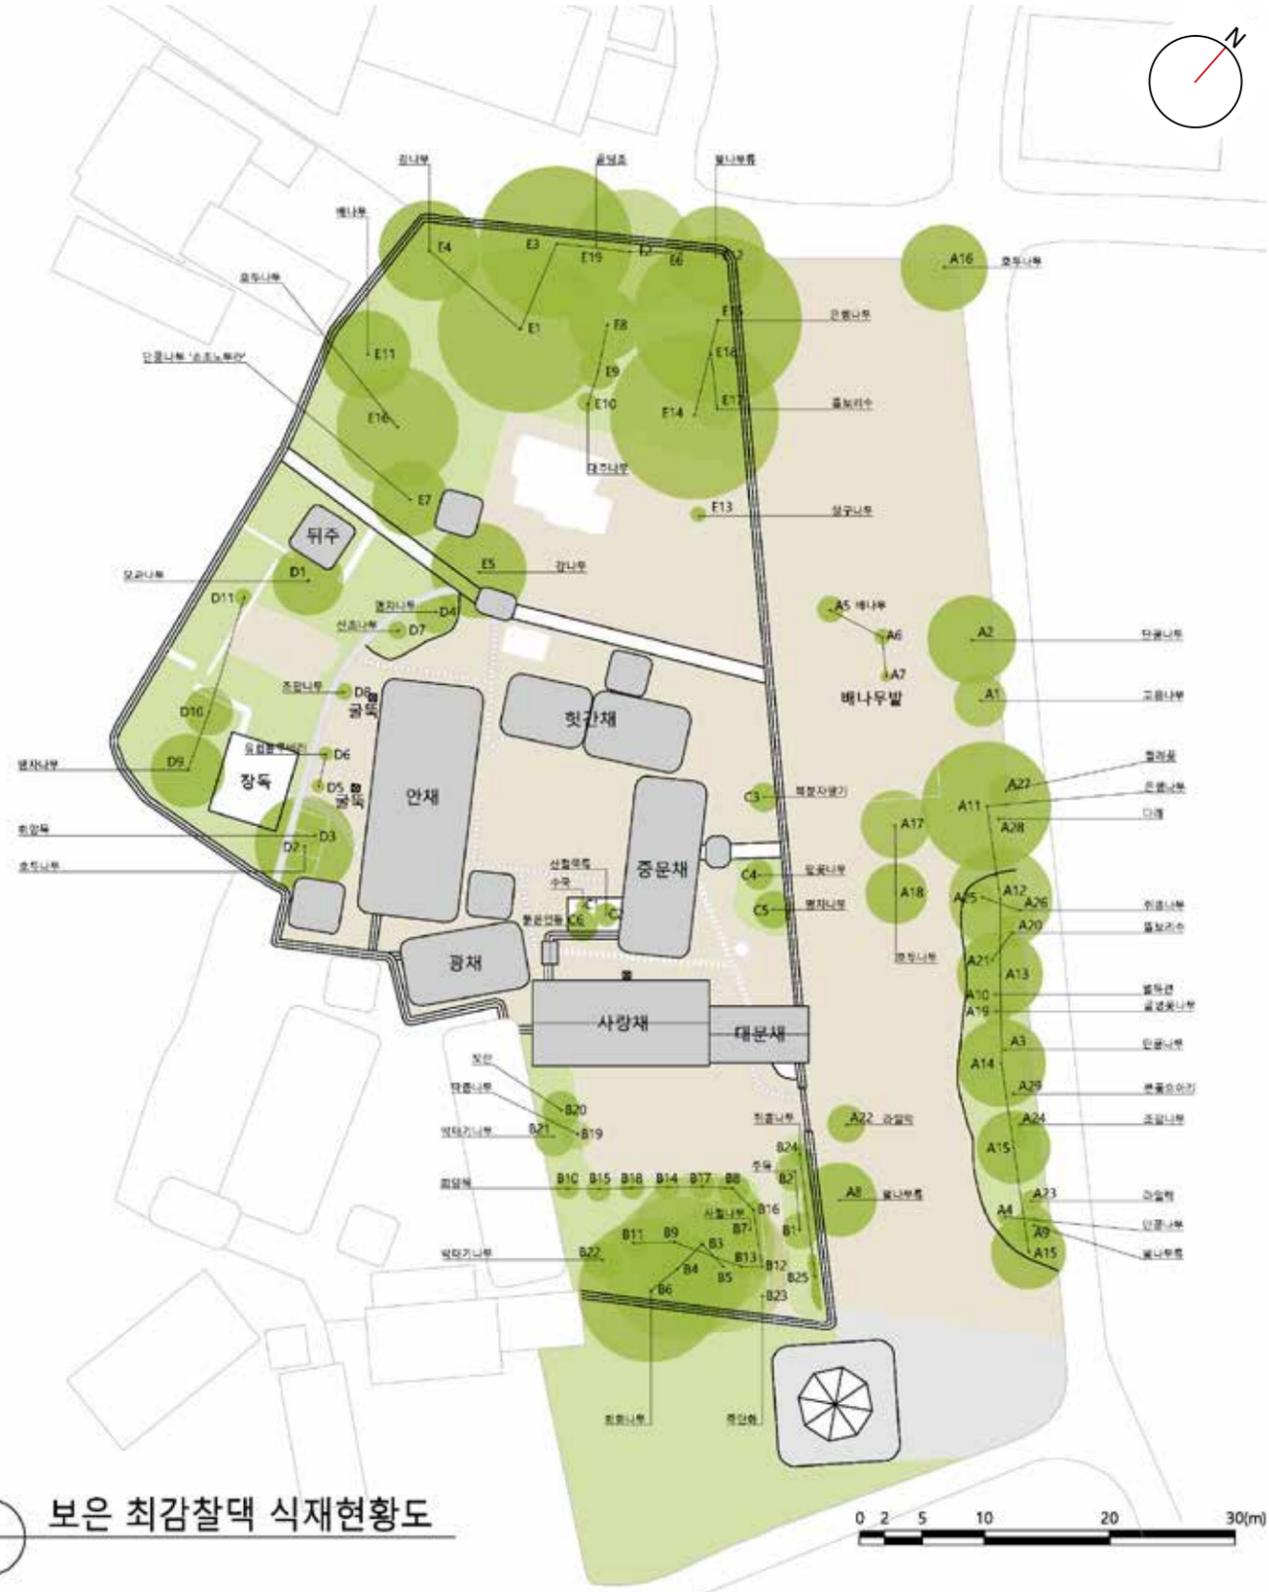
1 보은 최감찰댁 식재현황도

보은 최감찰댁의 식재공간구성은 담장 밖 바깥마당을 진입공간, 사랑마당과 사이마당을 포함한 사랑채 공간, 안채와 헛간채, 중문채, 광채로 둘러싸인 안채 공간, 안채 서측 후원을 안채 후면 공간, 그리고 가옥 북측의 채마밭 공간으로 구분하였다.

구분	공간
A	진입공간
B	사랑채 공간
C	안채 공간
D	안채 후면 공간
E	채마밭 공간
●	텃밭

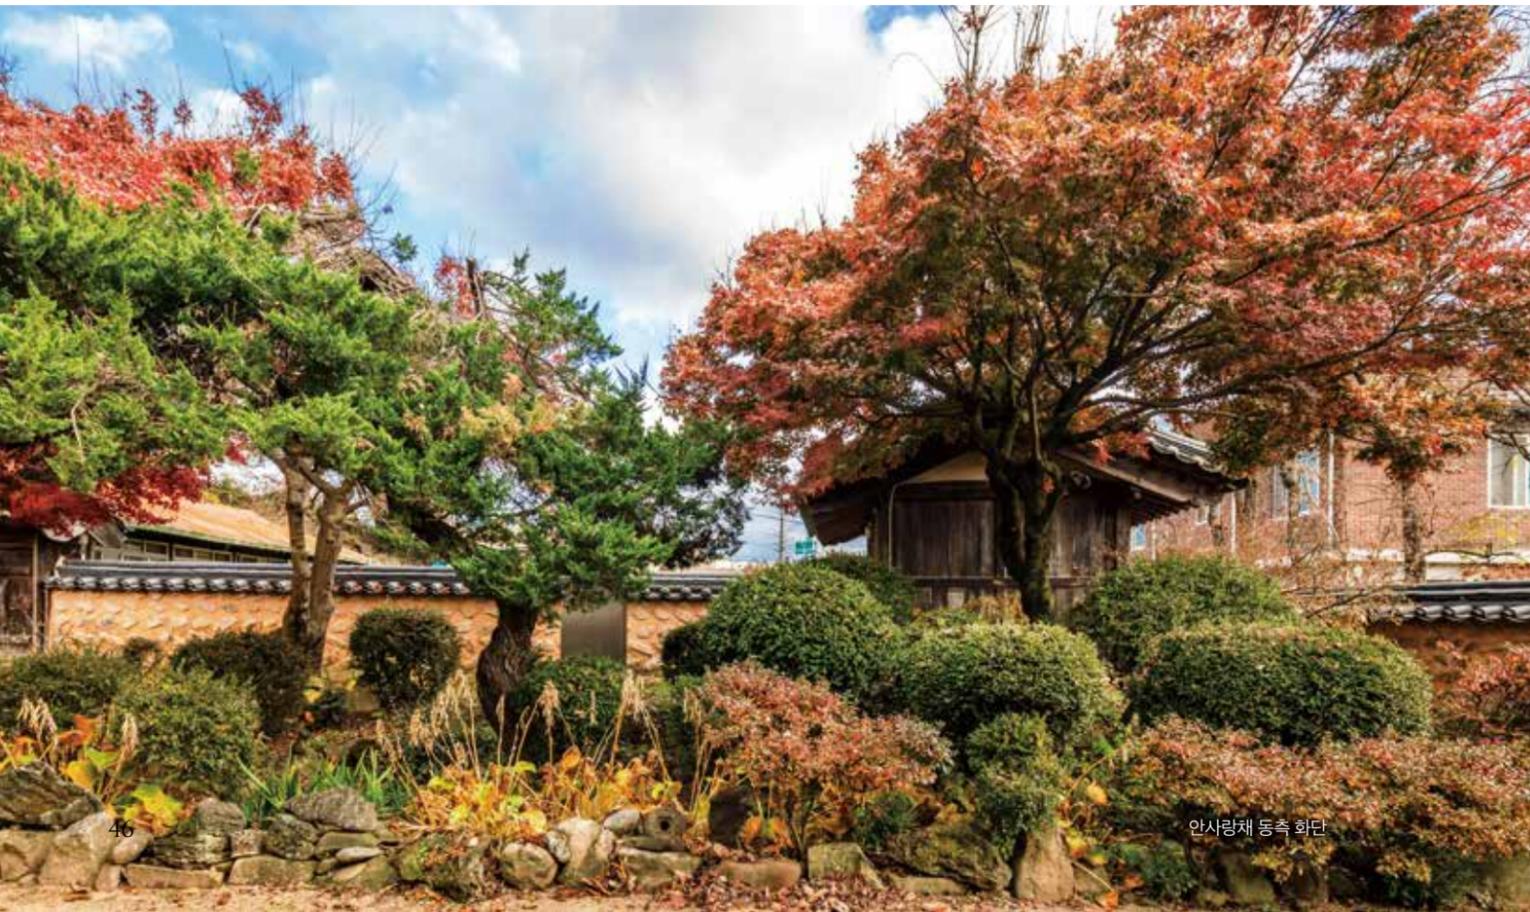
안사랑채 동측 화단

안사랑채 주변에는 굴뚝 2기와 장독대를 두고 있으며, 전면 지당 터에는 화단이 있다. 1998년 조사에 따르면, 안사랑채 남동향에 정원과 작은 지당을 조성했으며 괴석이 있었다고 한다. 관리인에 의하면 지당은 김무중 이전부터 조성되어 있었으며, 민물고기를 키워 안사랑채 마루에 앉아 감상하곤 했다고 한다. 이후 지당 터는 화단으로 꾸며졌는데, 약 20년 전 안사랑채 보수 과정에서 일부 수목을 제거하고 화단 규모를 축소시켜 본래의 모습과 차이가 있다.

서측 호안은 화단 경계를 새로 조성하는 등 변화가 많으나, 동측 자유형 호안과 호안가의 식재, 징검다리 등이 남아있어 대략 45~70cm 깊이의 지당이었음을 유추해볼 수 있다. 김선조 이전부터 있던 회양목, 단풍나무, 향나무가 자리를 지키고 있으며, 특히 향나무는 과거 제사 시 사용되었다고 한다. 주목, 산철쭉과 비비추류, 봉선화, 붓꽃류 등이 식재되어 있으며, 김선조의 부인이 애정을 담아 가꾸었다고 한다.

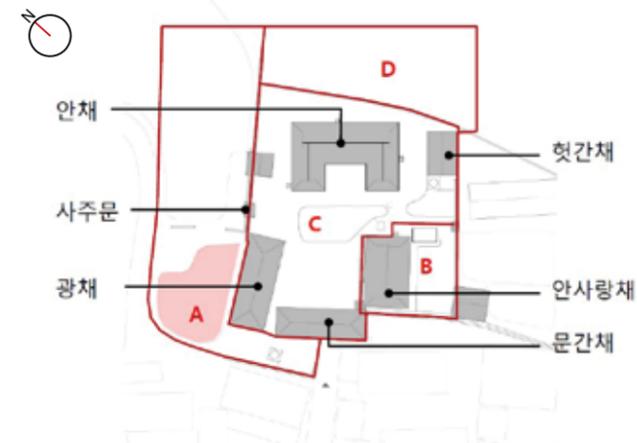
영동 김삼관댁의 식재공간구성은 가옥 서측 부와 대문채 전면 담장 안을 진입공간, 대문채에서 뻗어나온 담장을 경계로 안사랑채 주변을 안사랑채 공간, 안채, 곳간채, 광채와 마당을 포함한 안채 공간, 그리고 안채 수로 북측을 안채 후면 공간으로 구분하였다.

구분	공간
A	진입공간
B	안사랑채 공간
C	안채 공간
D	안채 후면 공간
●	텃밭

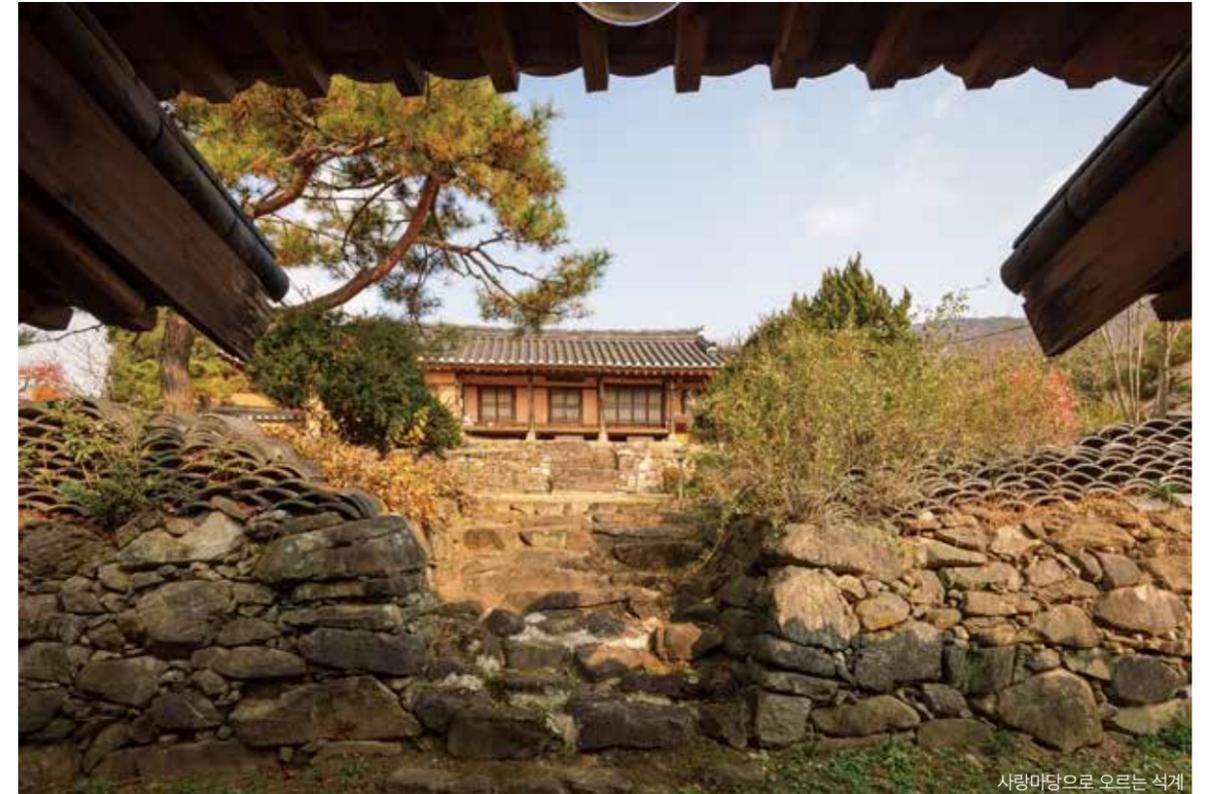
사랑마당으로 오르는 석계

대문채에 들어서면 지대가 높은 사랑마당으로 진입하기 위한 석계와 좌우로 상부에 암키와를 쌓아 장식한 석축이 있다. 대문채 주변으로는 자두나무, 배나무, 호두나무 등의 유실수가 심겨져 있다. 석축 위에는 화단을 조성하여 주로 소나무, 주목, 섬잣나무류 등 상록 교목을 식재하고, 구기자나무, 오갈피나무, 산철쭉 등 관목을 군식하였다. 타래붓꽃, 비비추, 작약, 자주달개비, 등굴레, 금낭화 등 초본이 자라며, 동측 석축 가에는 고욤나무와 감나무를 식재하였다.

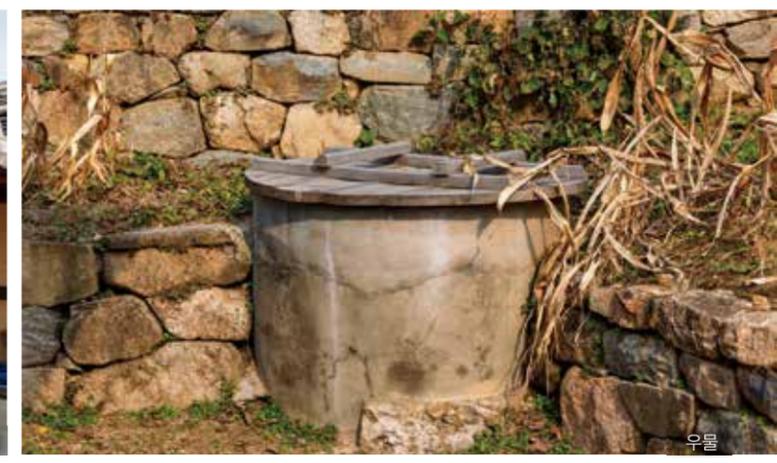
우물

안채 후원에는 2단 석축이 있으며, 석축 가에 수로와 우물이 있다. 깊이 약 10m의 우물은 과거 우물각을 두었으며, 수량이 풍부하여 빨래를 하기도 했다고 한다. 석축 상부에는 오래된 회화나무가 있었는데, 김주태는 회화나무 아래에 정자를 짓길 원했으나, 2018년 태풍피해로 고사하여 현재 새로운 회화나무 2주를 식재했다고 한다. 석축 상부 담장을 따라 두충, 산수유, 모과나무, 명자나무, 배나무, 뽕나무 등이 식재되어 있으며, 2015~2016년 즈음 담장 보수공사 과정에서 오래된 매실나무를 베어냈다고 한다. 담장 너머에는 감나무 대봉, 고욤나무, 자두나무, 참죽나무, 밤나무, 사과나무 등이 식재되어 있으며, 가옥 서측에는 복사나무 밭이 인접해있다.

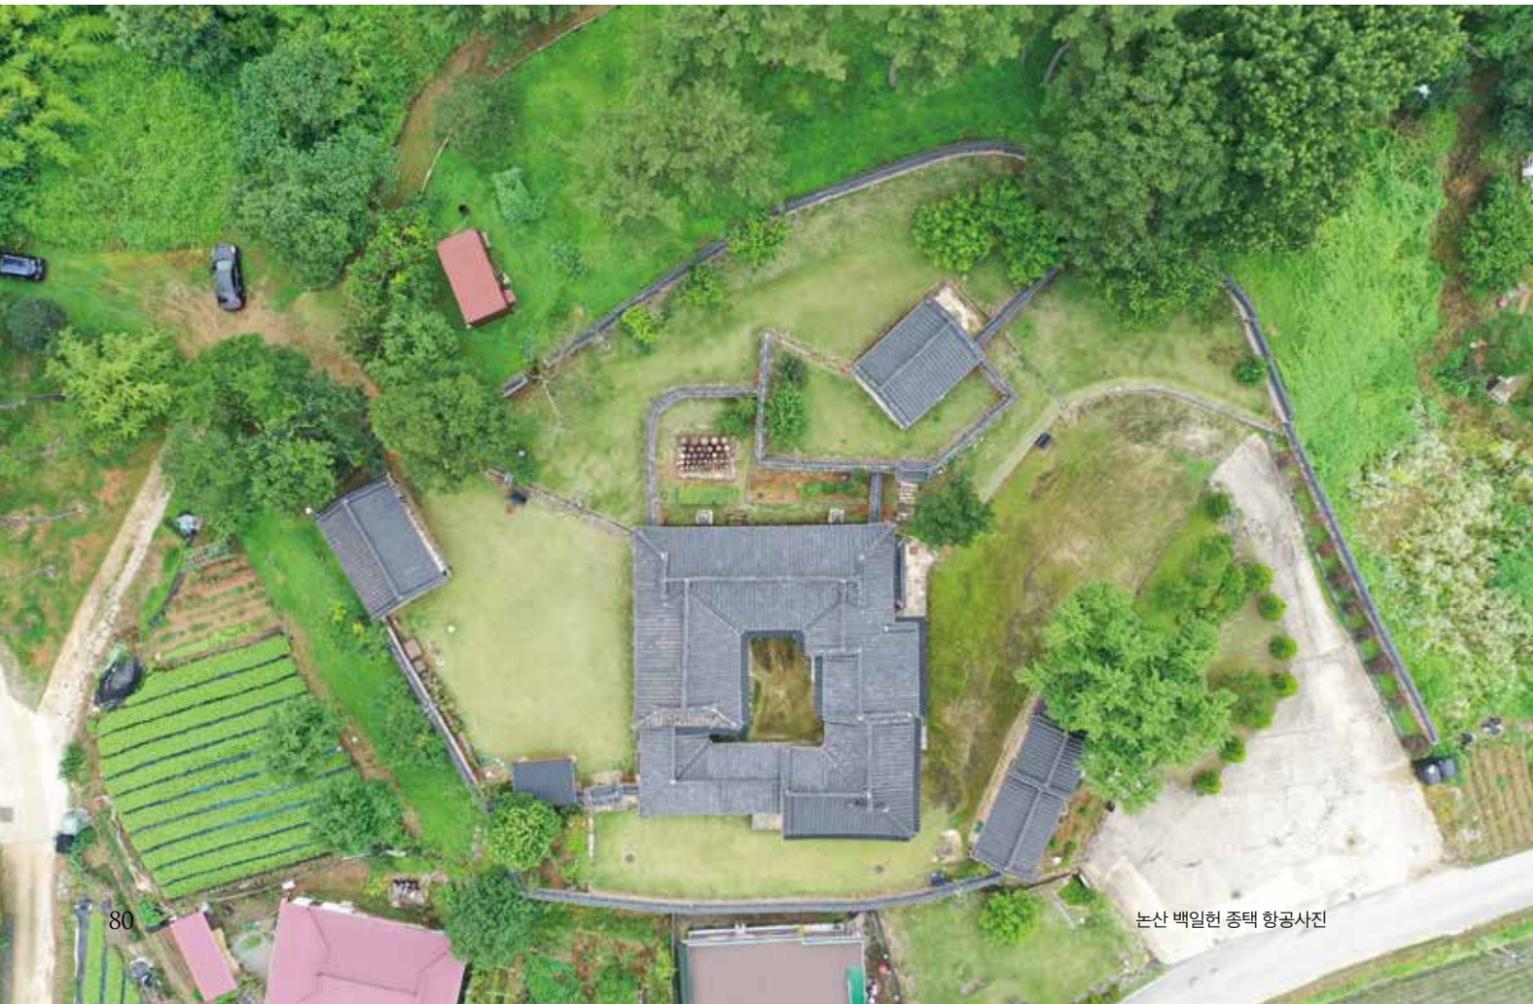
논산 백일헌 종택 항공사진

백일헌 종택은 대문채(행랑채)-사랑채-안채-사당 등이 순차적으로 배치된 일반 상류주택과는 차이를 보이지만 기단과 지형적 높낮이에 의한 위계를 형성하며 독특한 배치구조를 살펴볼 수 있는 가옥이라 하겠다.

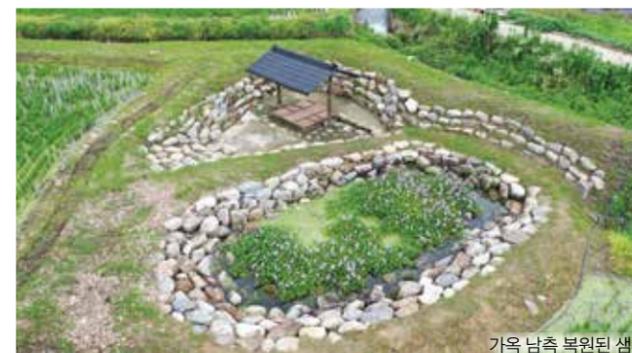
기옥 남측 복원된 샘

고택 북측 외부에는 백일헌 종택 사색의 길이 조성되어 있다. 소유주가 석축을 쌓아 화단 및 쉼터를 만들었으며, 이 화단에는 팽나무, 감나무, 복사나무, 산철쭉, 화살나무 등이 식재되어 있다. 또한 사색의 길로 감나무, 사과나무, 상수리나무 등 유실수와 함께 소나무림을 조성하여 고택을 활용한 관광자원이 조성되어 있다. 또한, 고택 남측에는 약 5년 전 마을길 사업으로 소유주는 수각이 설치된 샘을 복원하여, 마을 행사할 때 이용한다고 전하였다.

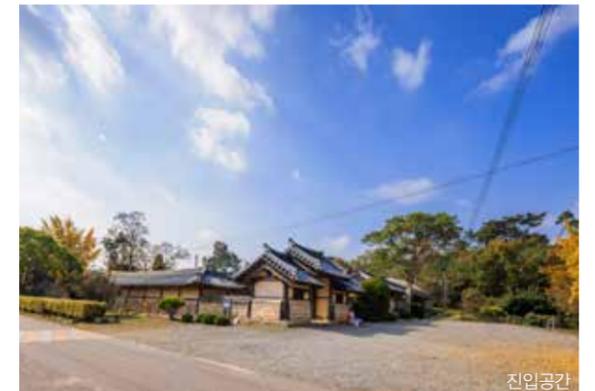
진입공간

고택은 안채와 사랑채를 중심에 두고, 행랑채와 대문채, 별채, 초당 등의 건물외벽이 담장과 이어져 반듯한 경계를 이루는 짜임새를 보인다. 고택은 대로를 따라 정면 7칸 규모의 'ㅡ'자형 행랑채와 담장이 이어지고, 솟을대문은 담장에서 꺾어 북쪽을 향해 나있다. 일반적으로 대문을 들어서면 사랑채의 정면을 마주하는 것과 달리, 사랑채의 뒷면이 바라보이는 것이 특징이다. 또한 안채와 행랑채가 동향인데 반해 'ㄷ'자형 안채에 이어져 'ㄱ'자형 본채를 구성하는 사랑채는 남향으로 좌향한다.

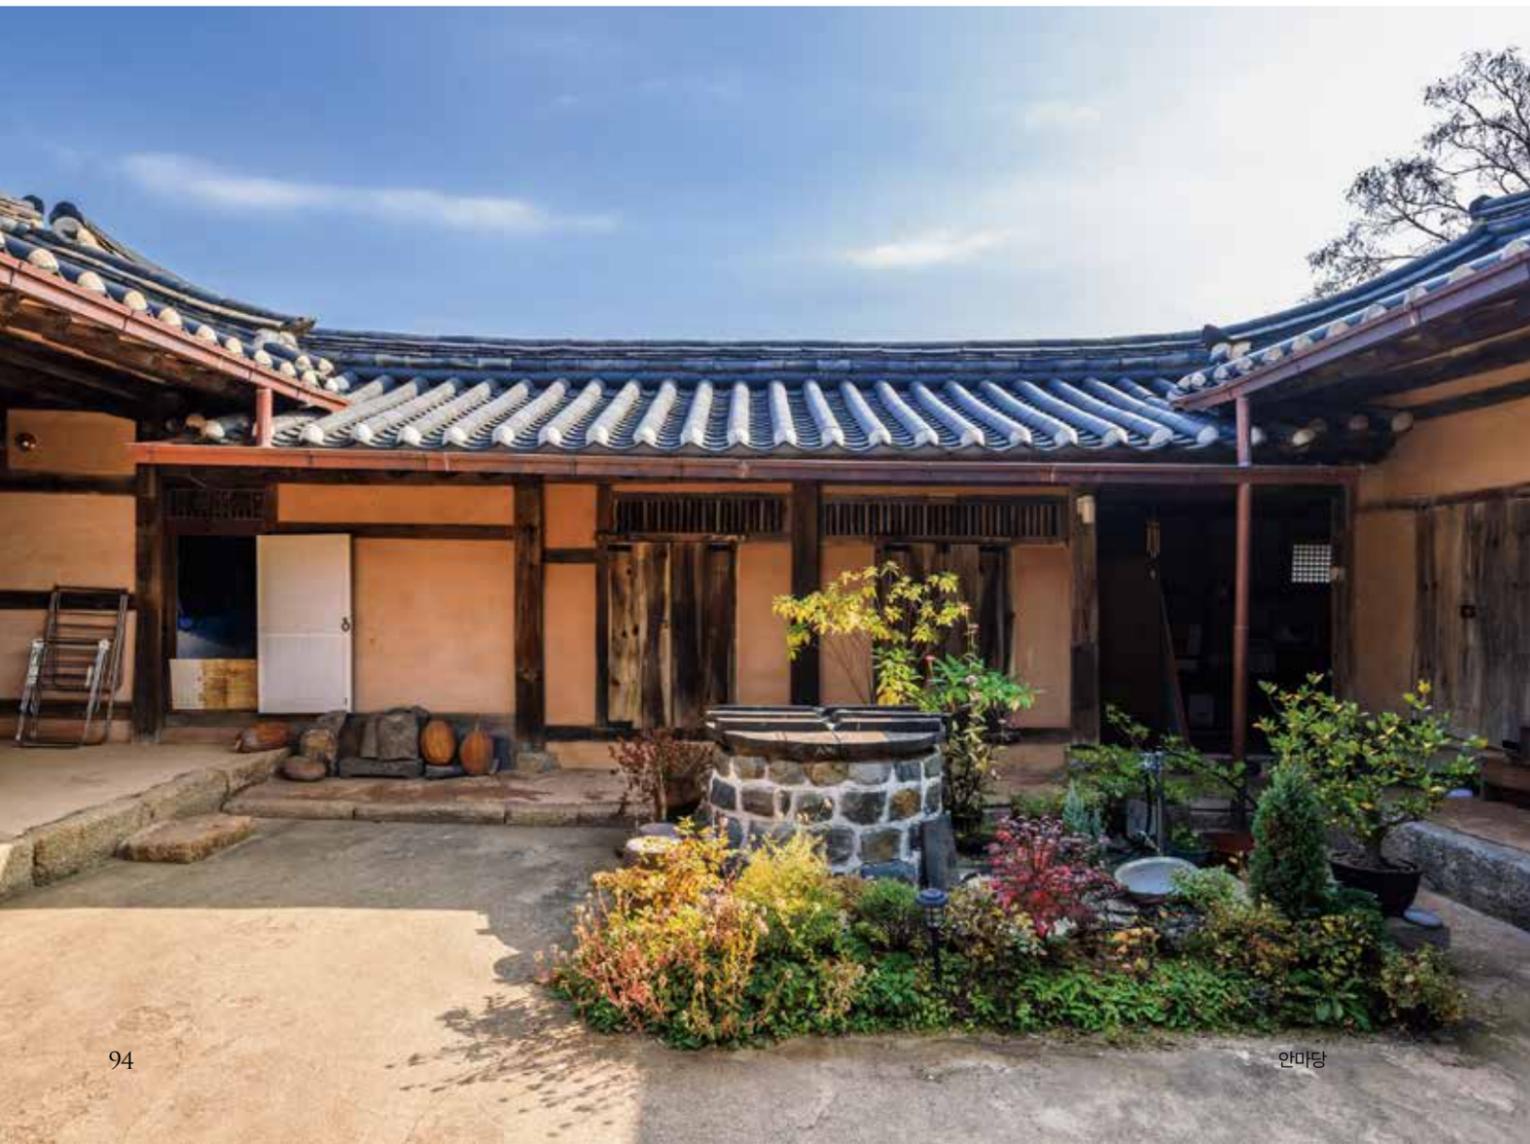
안마당

안마당에는 우물을 두었으며, 주변으로 작은 화단을 조성하여 패랭이, 깽깽이풀, 국화 등 초화를 식재하고, 삼지닥나무, 치자나무, 쥐똥나무를 기르는 화분을 배치하였다.

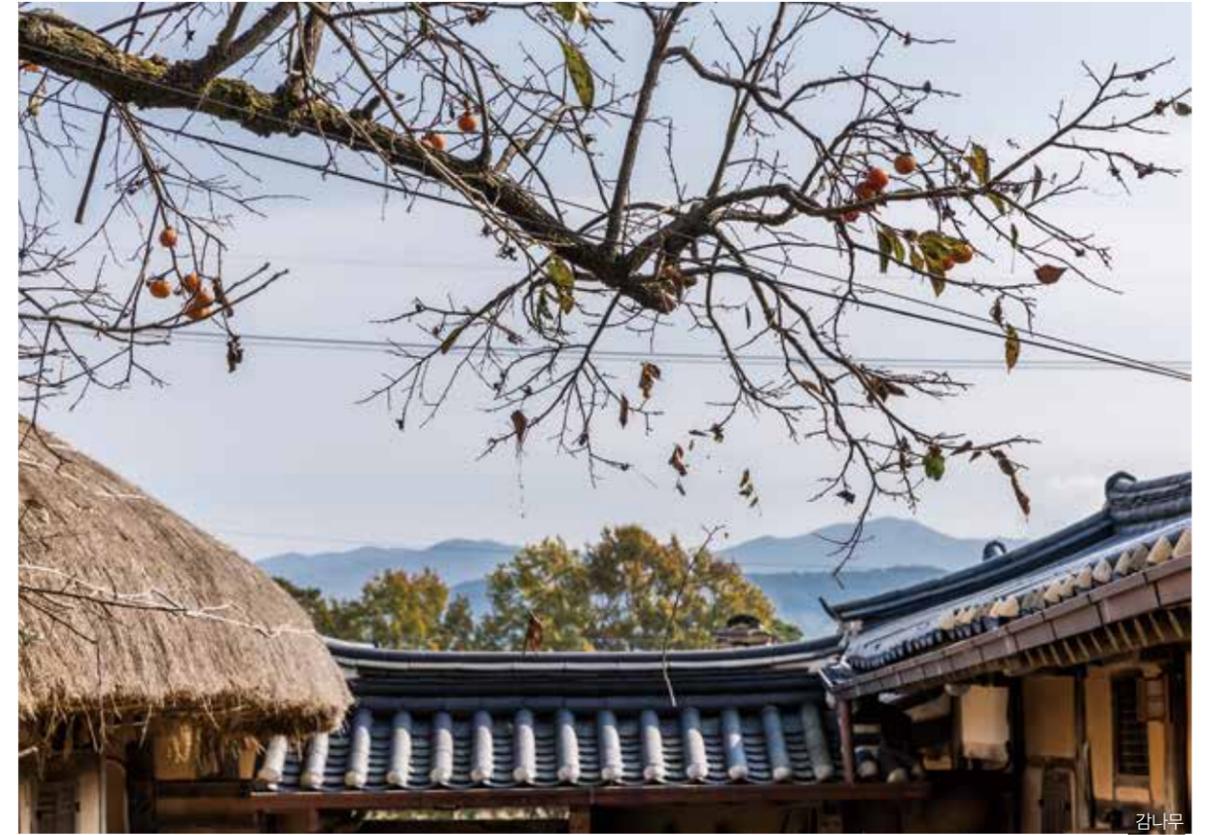
감나무

안채 후면에 굴뚝 2기를 두었으며, 수로 너머로 후원 중앙에 장독대를 배치하고 유실수와 화관목을 식재하였다. 초당과 가까운 담장을 따라 감나무와 회화나무가 있다. 가옥 내 대부분의 수목은 현 소유주가 최근 약 20년간 식재한 것이지만, 회화나무와 감나무는 소유주 거주 이전부터 존재하던 것으로, 수령이 100년 이상 되었을 것으로 추정된다. 회화나무 가지가 후원에 크게 드리워진다. 남서측 담장 가에는 조록싸리와 털설구화 '라너스' 등이 있으며, 장독대 주변으로는 골담초, 팔꽃나무, 모란 등 키가 작은 관목과 맥문동 등의 초화류가 식재되어 있다.

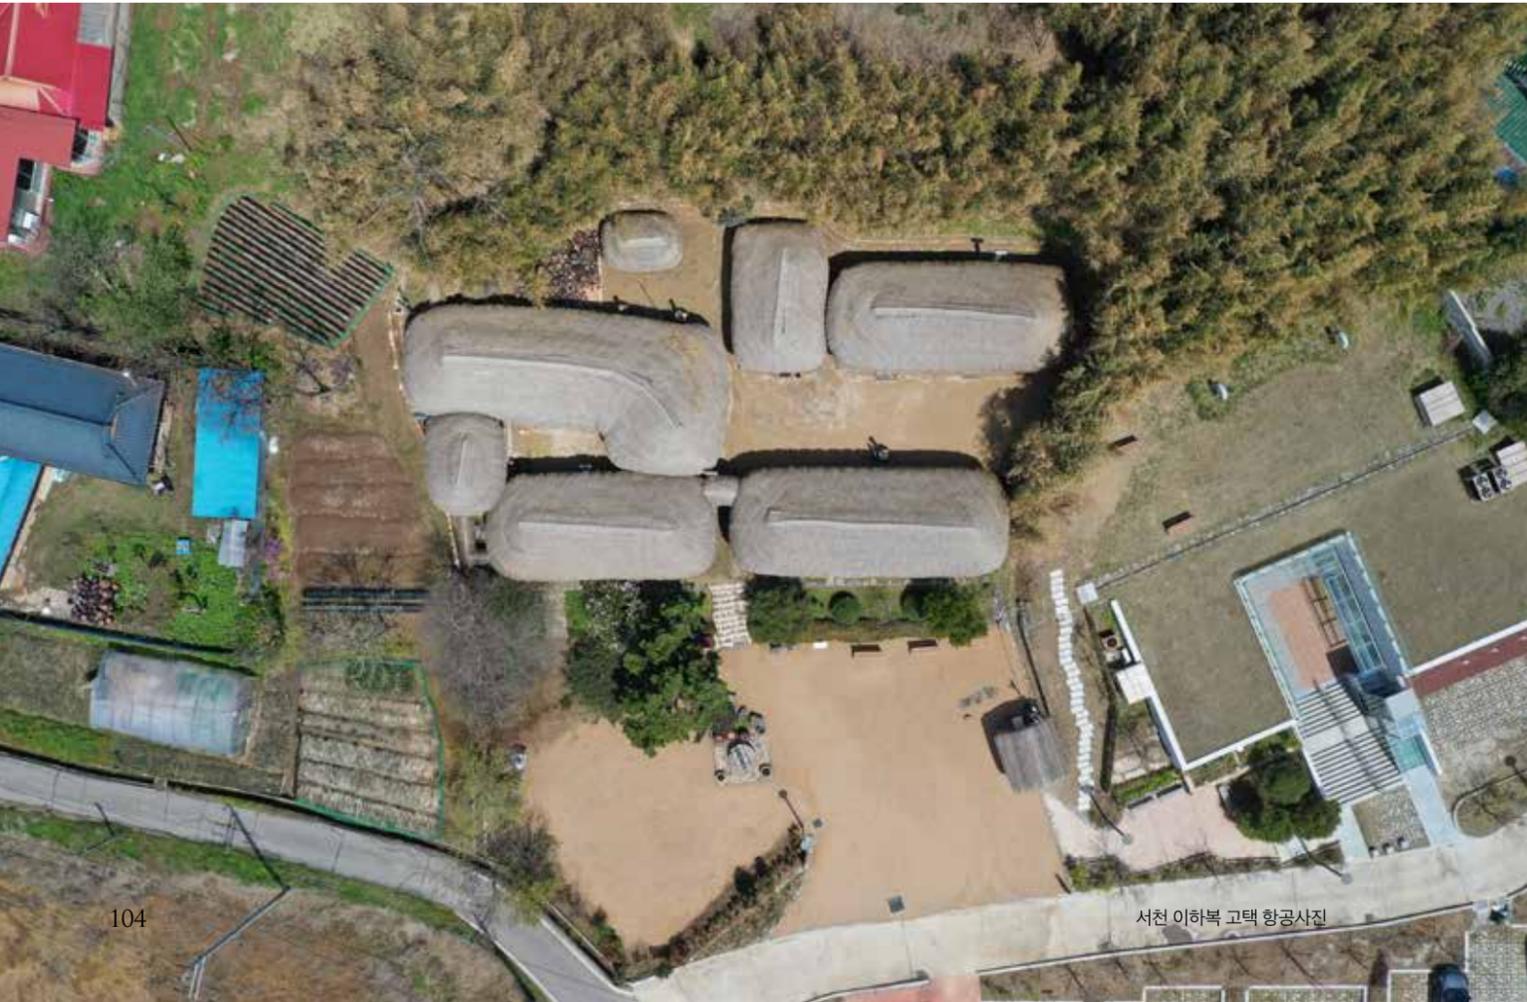
서천 이하복 고택 항공사진

가옥은 안마당을 중심으로 ‘ㄷ’자형 배치를 보여주는 서쪽 본채와 동쪽의 아래채, 위채, 헛간채, 광채 등으로 구성되어 있다. 가옥의 전면을 형성하는 사랑채와 아래채는 5단의 석축 위에 다시 3단의 석축을 들어 쌓여 높은 위치에 지어졌다. 사랑채는 정면 4칸, 측면 1.5칸 규모의 ‘—’자형 평면이며, ‘충효전가(忠孝傳家)’가 새겨진 현판이 달려있다. 아래채는 정면 5.5칸, 측면 1.5칸 규모이며, 사랑채와 아래채 사이의 대문간 처마 아래에는 가정 이곡과 목은 이색 부자의 각 호 앞 글자를 따온 ‘가목재(稼牧齋)’ 현판이 걸려있다.

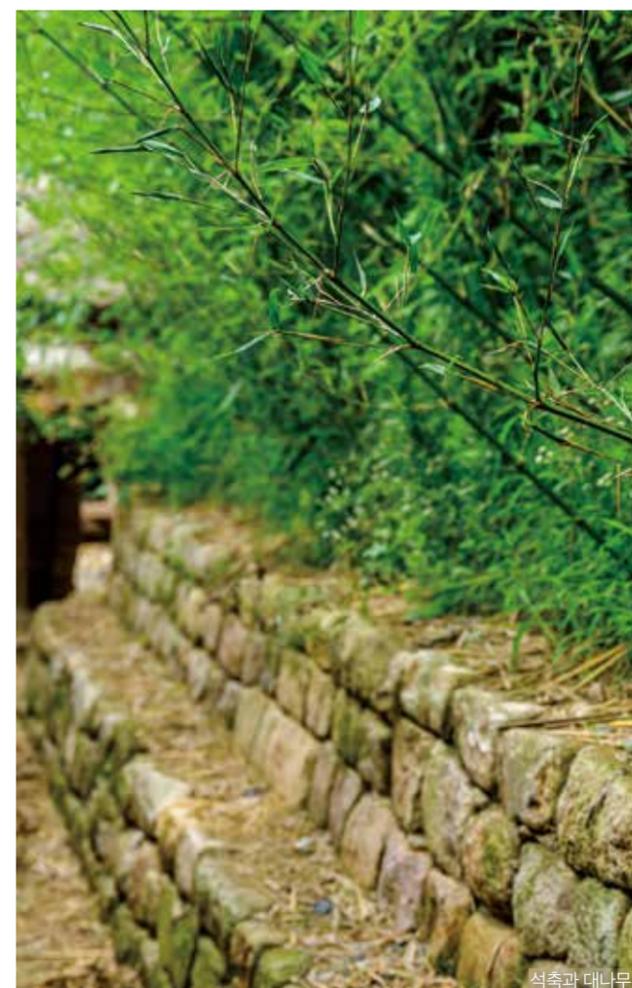
석축과 대나무

위채와 아래채 동측으로는 대나무로 만든 울타리가 둘러져 있으며, 울타리 부근에 있던 뽕나무는 고사하여 2014년 제거하였다고 한다. 안채 후면에는 장독대를 두었으며, 2~3단의 자연석 석축이 안채 후면부터 위채 후면까지 이어진다. 석축가에 있던 수목을 정리하는 과정에서 중앙부의 동백나무 1주를 남겨두었다고 한다.

석축 상부에 둘러던 대나무 울타리는 2018년 정비 이후 펜스로 교체하였으며, 펜스를 따라 가옥 서측으로 이어지는 수로가 조성되어 있다. 배경림인 대나무림이 가옥 북측부터 동측까지를 감싸고 있어 아늑한 느낌을 자아낸다.

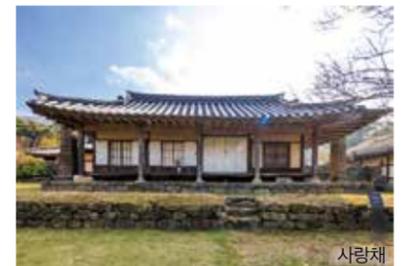
사랑채

가옥은 본채와 동쪽 행랑채, 서쪽 바깥채 모두 낮은 돌담을 둘러 독립된 영역을 확보하고 있다. '日'자에 가까운 배치형태를 띤 본채의 경우 문간채, 안채, 광채는 담장 안에 있으나, 사랑채는 외부로 노출되어 내외를 구분하였다. 사랑채는 3단의 축대 위에 두벌대의 기단을 들여쌓아 지면보다 높은 곳에 위치하며, 정면 4칸, 측면 2칸에 전면으로 퇴을 둔 'ㄴ'자형 건축물이다. 사랑채와 안채 사이에 위치한 문간채는 정면 4칸, 측면 1칸 규모로 두 개의 광과 서쪽 끝의 중문으로 구성되어 있다. 또 중문을 통과해도 바로 안마당이 보이지 않도록 정면은 벽으로 막고 왼쪽에 문을 내어 두 번 꺾어 진입하도록 했다. 안채는 두벌대 기단 위에 몸채가 정면 5칸, 측면 2칸의 겹집이며, 양쪽에 방과 부엌 등 날개채를 덧붙인 'ㄷ'자형 건축물이다. 광채는 정면 3칸, 측면 1칸 규모로 안채 동측에 자리한 서향 건물이다. 바깥채는 정면 4칸, 측면 1칸의 서향 건축물로 본채의 서쪽에 위치하는데 본채와는 담을 사이에 두고 남북으로 길게 뻗어있다. 본채의 동쪽에 담으로 둘러진 곱은 자형 행랑채는 현재 가옥을 관리하는 성준경의 차남 내외가 거주하고 있다.
