한국의
민가정원

- 충청도 일대의 민가를 중심으로

발행일 2021년 12월 31일
발행처 국립수목원·국립문화재연구소·우석대학교 산학협력단
발행인 국립수목원장 최영태
집필 배준규, 진혜영, 진민령, 최유림, 심지연, 강보미, 이현정, 이경미, 송수정
하태일, 최지이, 안준영, 전다슬, 신현실
사진 유청오, 이동혁
디자인 임파컴
발간등록번호 11-1400119-000434-01
I S B N 979-11-90509-64-0

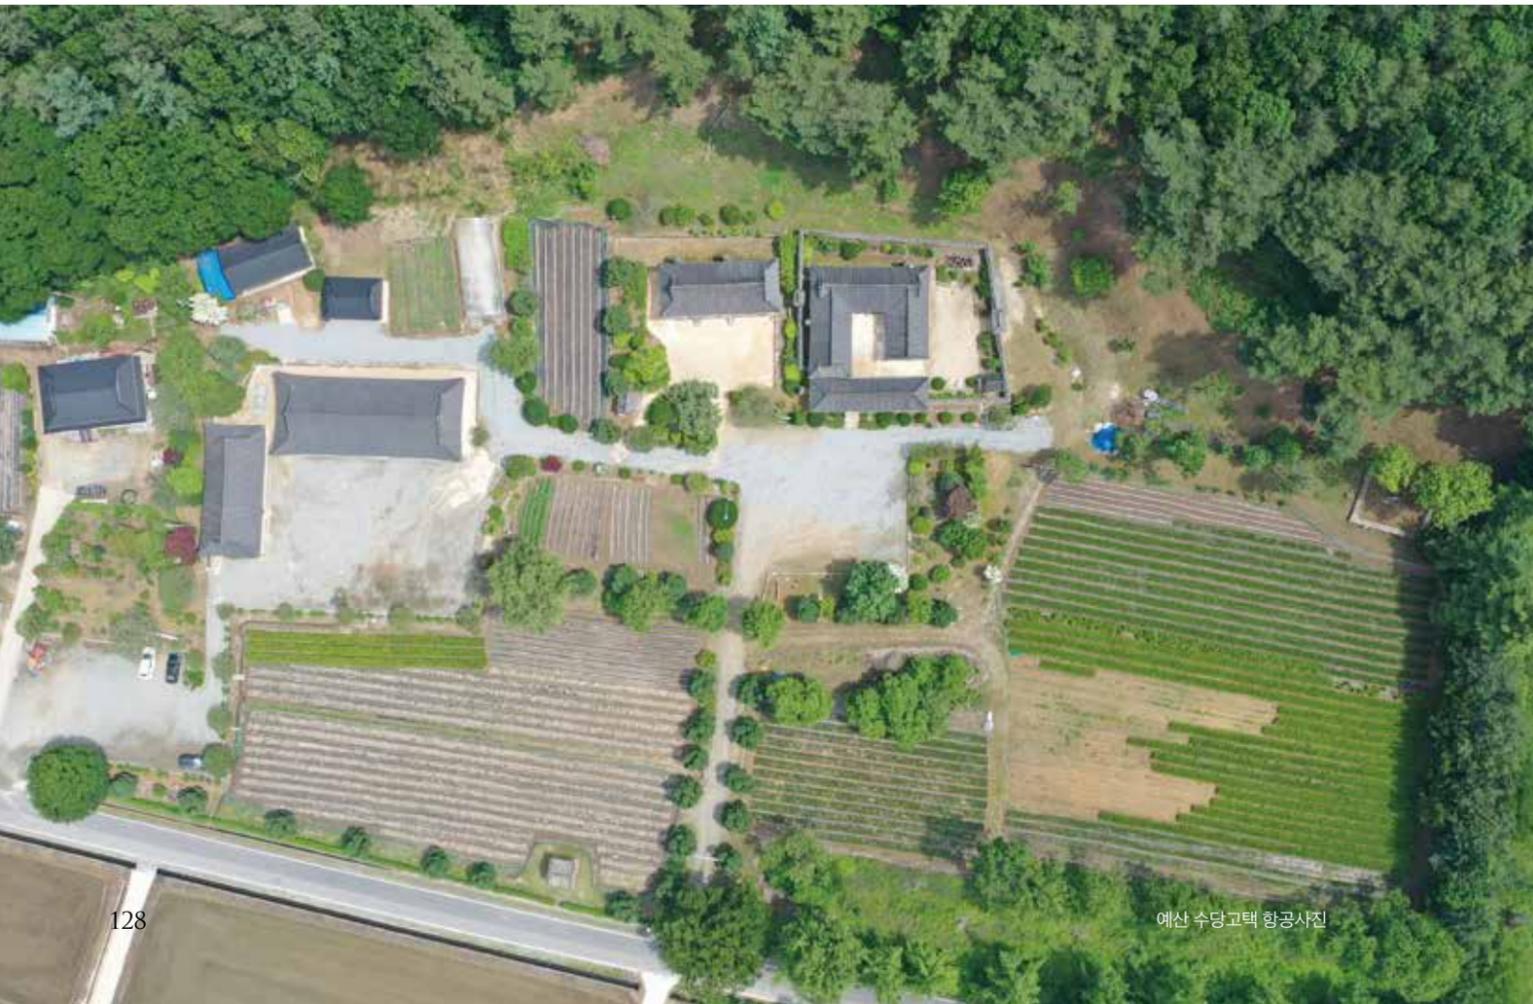
예산 수당고택 항공사진

예산 수당고택은 예산군의 동단에 위치한 대술면 상항리에 삼면이 봉수산과 천방산 줄기로 둘러싸이고 서쪽 입구가 트여 들로 이어지는 골에 자리한다. 1982년 준공된 방산저수지가 고택의 동측 접이지에 위치하고 대곡천이 저수지의 물을 인근에 공급하고 있다.

봉수산자락에 기대어 남서향하고 있는 수당고택은 동쪽에 안채와 문간채가 만나 튼 ‘ㄷ’자형 공간을 구성하고 서쪽에 사랑채가 안채와 병렬 배치형식을 취하고 있다. 일반적으로 사랑채는 안채 앞 또는 안채보다 동쪽에 배치하는데, 여인의 공간이 동쪽에 위치한 이유는 집을 건립한 이가 이구의 부인, 즉 여성이란 점에서 생각해 볼 수 있겠다.

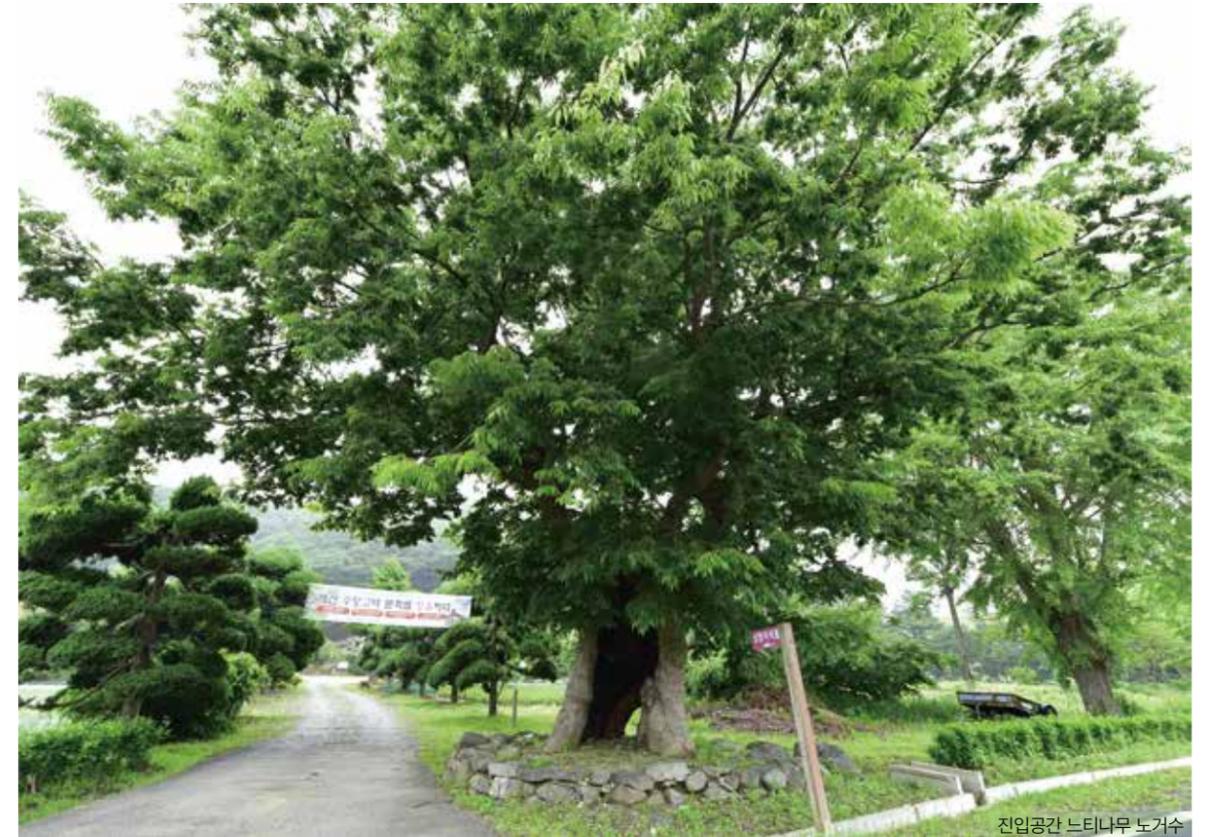
진입공간 느티나무 노거수

예산 수당고택의 진입부에는 고택 건립 전부터 존재하던 수령 400년의 노거수 느티나무 1주가 위용을 드러내고 있다. 구전에 의하면 전주 이씨 이효숙은 이 느티나무 앞에 멈춰서 짙레꽃이 만발한 집터를 발견해 고택을 건립하였다고 한다. 오랜 세월로 동공이 발생하여 20년 전 일부 외과수술을 한 흔적이 보인다.

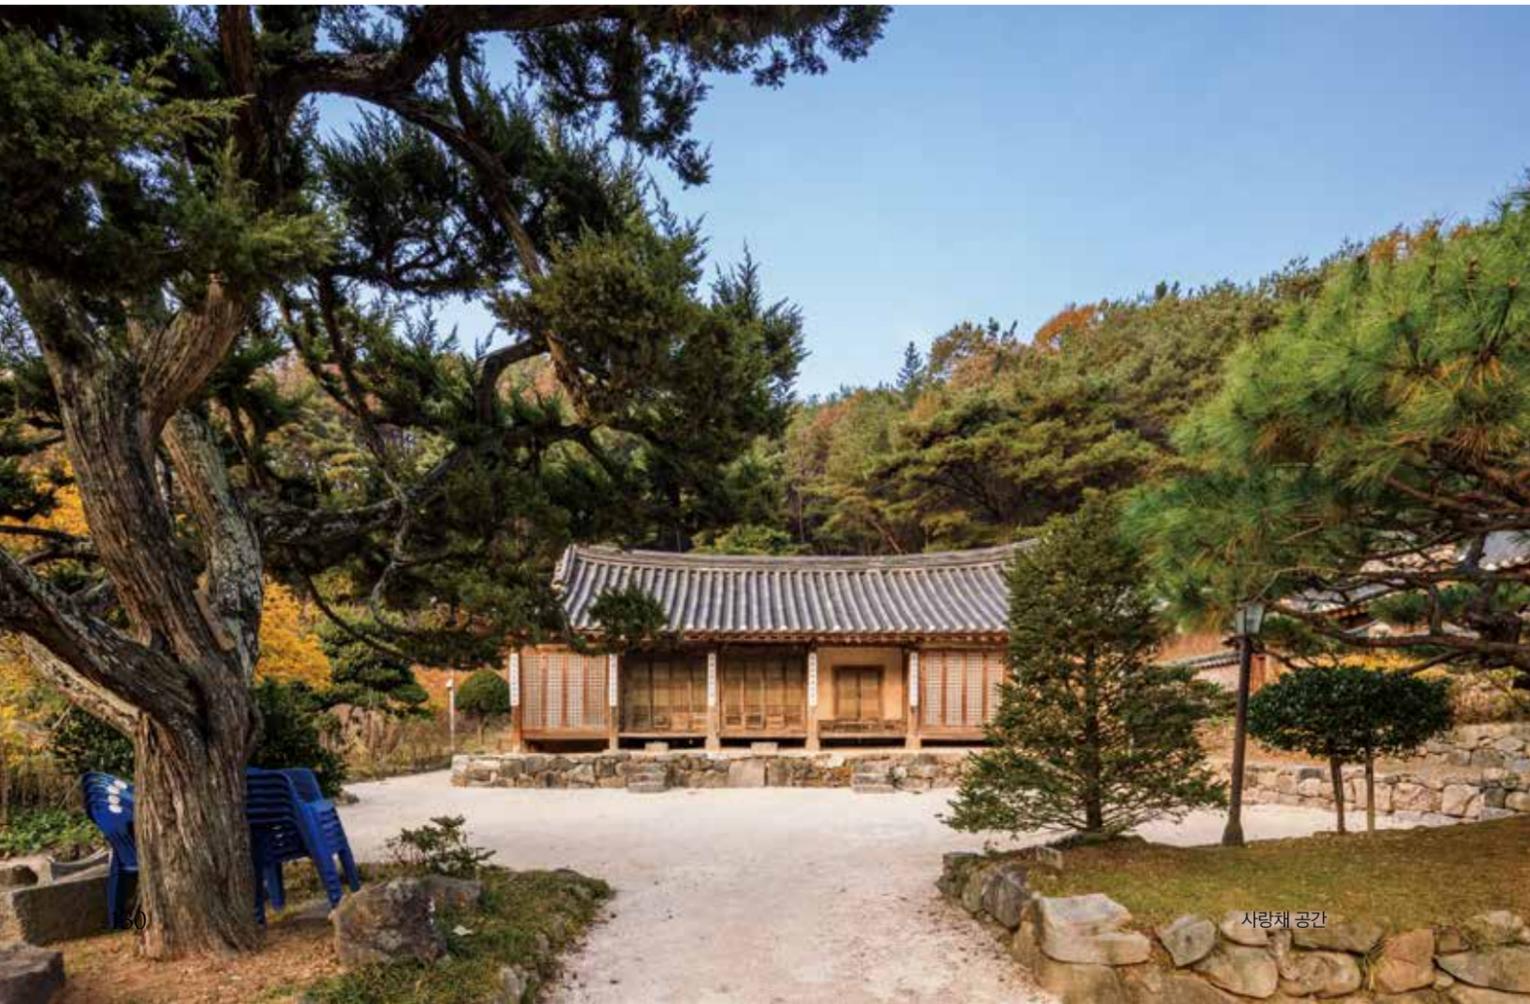
사랑채 공간

사랑채 공간에는 따로 대문이나 담장이 없고 ‘반환대(盤桓臺)’라 쓰여진 진입부 석축이 사람들을 맞이한다. 또한, 석들을 이용하여 만든 사랑채 전면 남서측의 화단, 안채 담장 및 후면에 있는 2단 석축의 화단이 인상적이다. 사랑채 전면 화단은 방형으로 수령 약 360년의 ‘오륜목(五輪木)’이라는 이름이 붙여진 곡선의 향나무와 함께 주목, 무궁화, 유카, 산철쭉, 개비자나무, 사철나무, 해당화 등을 식재해 고택의 분위기를 자아낸다. 서측 화단은 본래부터 있던 탕자나무와 죽단화, 명자나무, 사철나무, 수국, 해당화, 향나무 등, 안채 방향 담장가에는 중문 측면에 굴뚝 1기와 2단의 화단이 조성되어 있어 소나무, 주목, 죽단화, 골담초, 개비자나무, 앵도나무 등이 식재되어 있다. 후면에는 굴뚝 2기와 2단의 화단이 조성되어 주목, 배롱나무, 명자나무, 앵도나무, 불두화, 죽단화 등이 식재되어 있다.

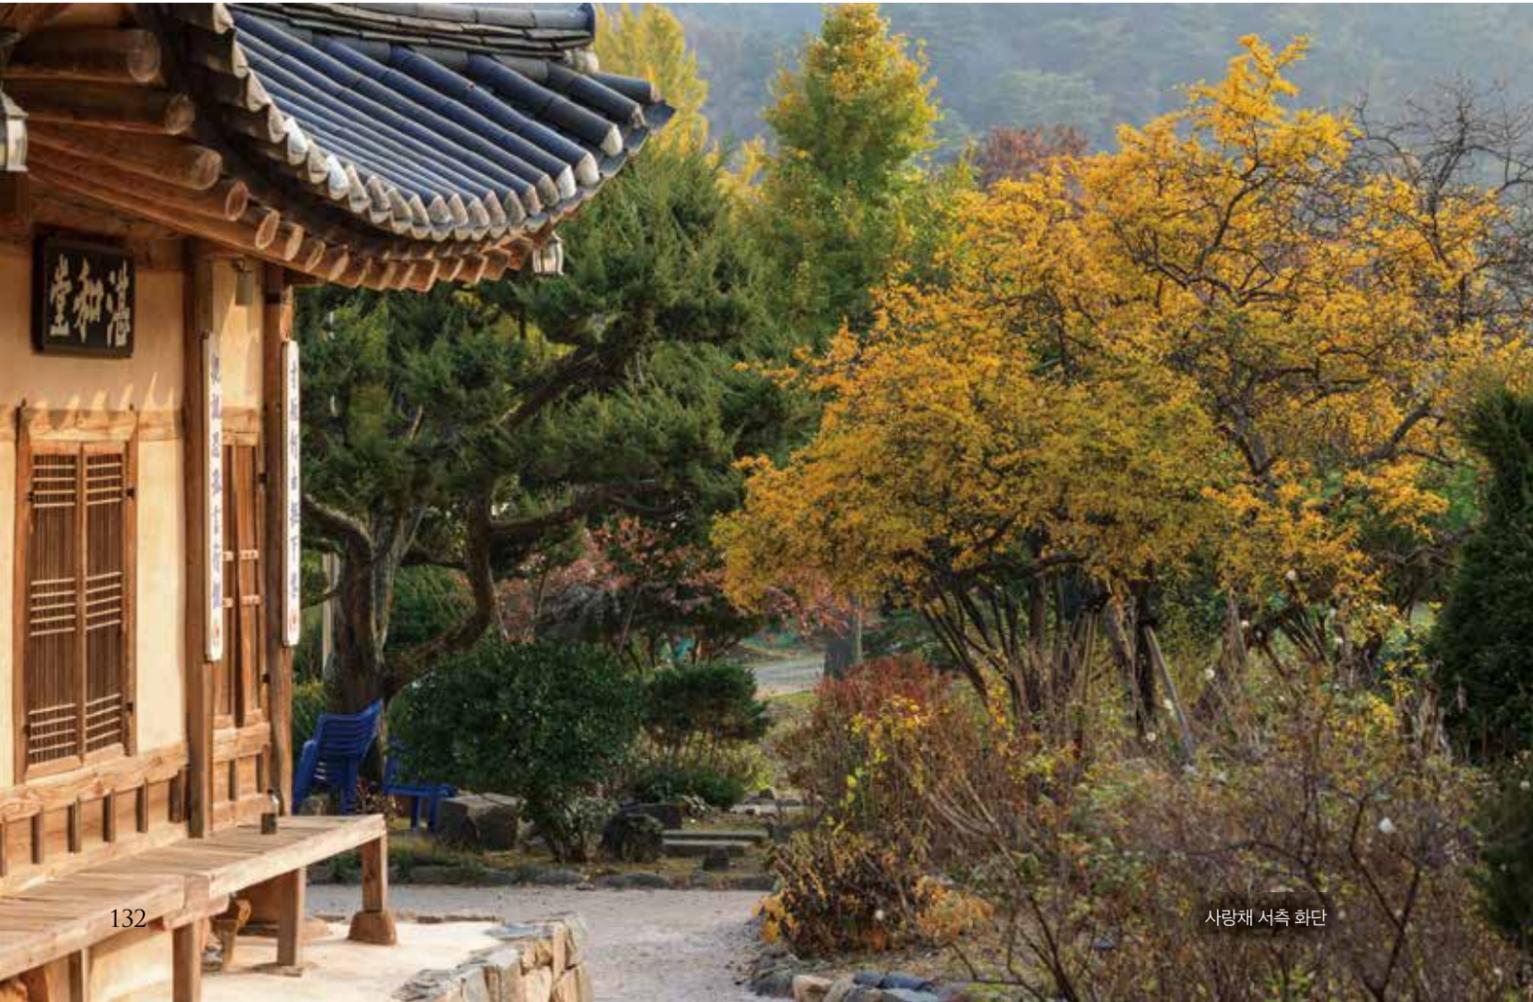
사랑채 서측 화단

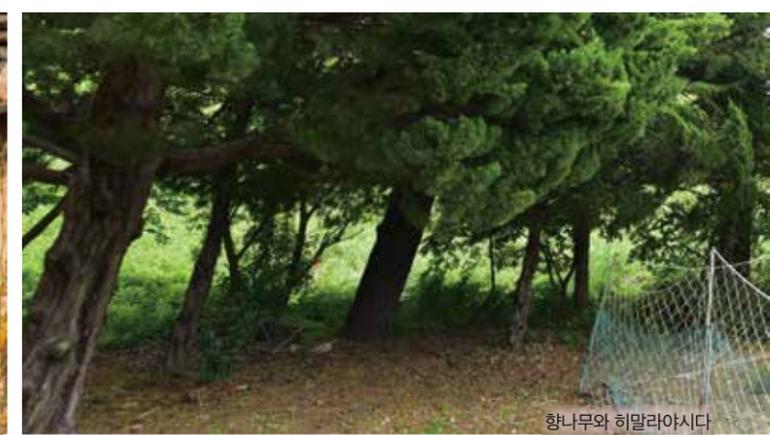
향나무와 히말라야시다

동측 밭 삼문 터 은행나무 남측에는 참죽나무가 존재하였으나, 1970년대에 베어냈으며 현재는 그루터기가 남아있다. 또한, 밭 일부에는 소유주의 어린 시절부터 있었던 오래된 감나무 군락과 참죽나무 1주가 있으며, 소유주는 감나무 군락 동측으로 1970년대에 향나무(예향)와 상향리 석불 방향으로 히말라야시다 3주를 식재하였다. 2~3년생일 때 심어 현재는 수고 15.0m 이상에 달한다.

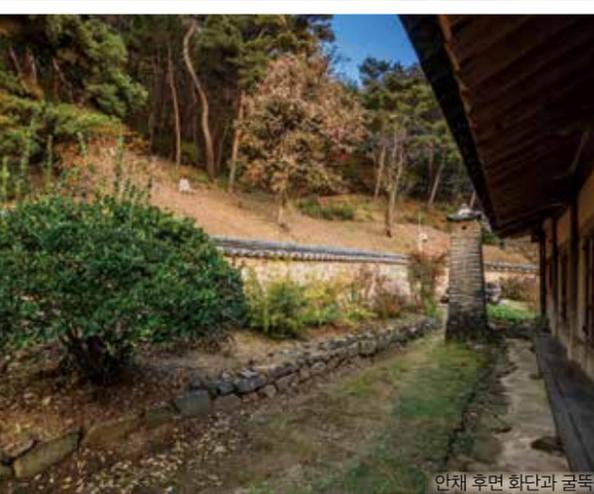
안채 후면 화단과 굴뚝

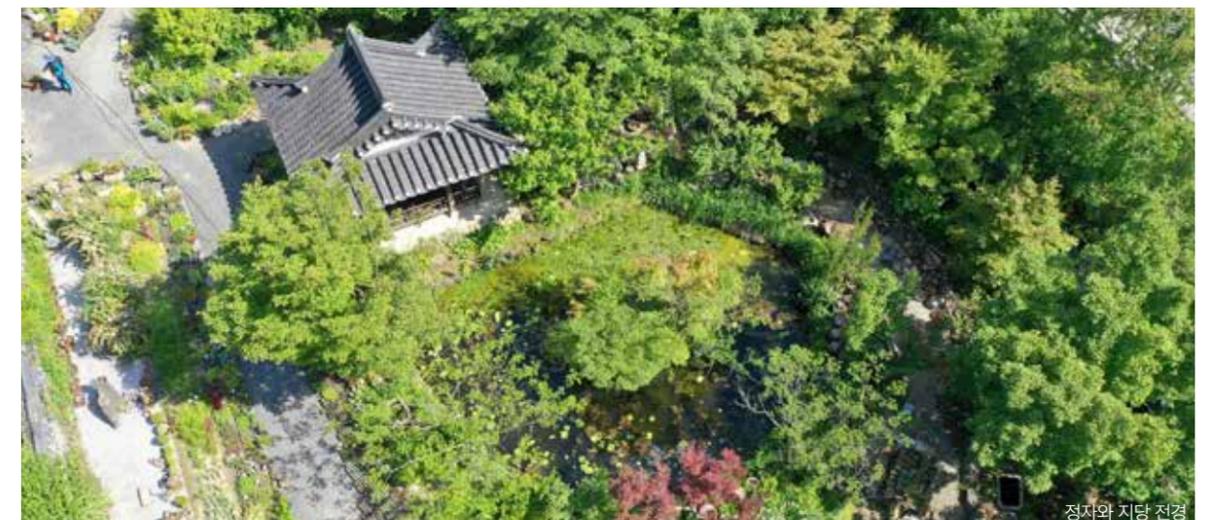
정자와 지당 전경

사랑채·안채·광채를 두른 담장 후면에는 짚레꽃, 뽕나무, 죽단화 등이 군식되어 있으며, 아까시나무가 열식되어 있다. 광채와 사당 사이에는 만첩빈도리가 군식되어 있으며, 사당 담장가에 배롱나무, 짚레꽃, 쥐똥나무가 식재되어 있다. 담장 주변으로는 불두화가 군식되어 있으며, 꽃사과나무, 분꽃나무, 용벼들, 병꽃나무, 배롱나무 등 다양한 수종이 식재되어 있다. 사당 담장 내부에는 뽕나무 1주가 있다. 정자 함월정 서측 전면에는 내부에 섬을 둔 자유형의 둥근 지당이 있다. 정자 전면에는 산수유가 있으며, 지당 돌레를 따라 향나무, 자엽안개나무, 산옥매, 회화나무, 앵도나무, 장미류, 살구나무, 공조팝나무, 자귀나무, 클레마티스 등 다양한 수종이 식재되어 있으며, 주변으로 자주달개비, 참나리, 매발톱, 노루오줌 등 초본이 자란다. 지당 내부의 중도에는 자귀나무와 단풍나무가 있으며, 쥐똥나무가 군식되어 있다.

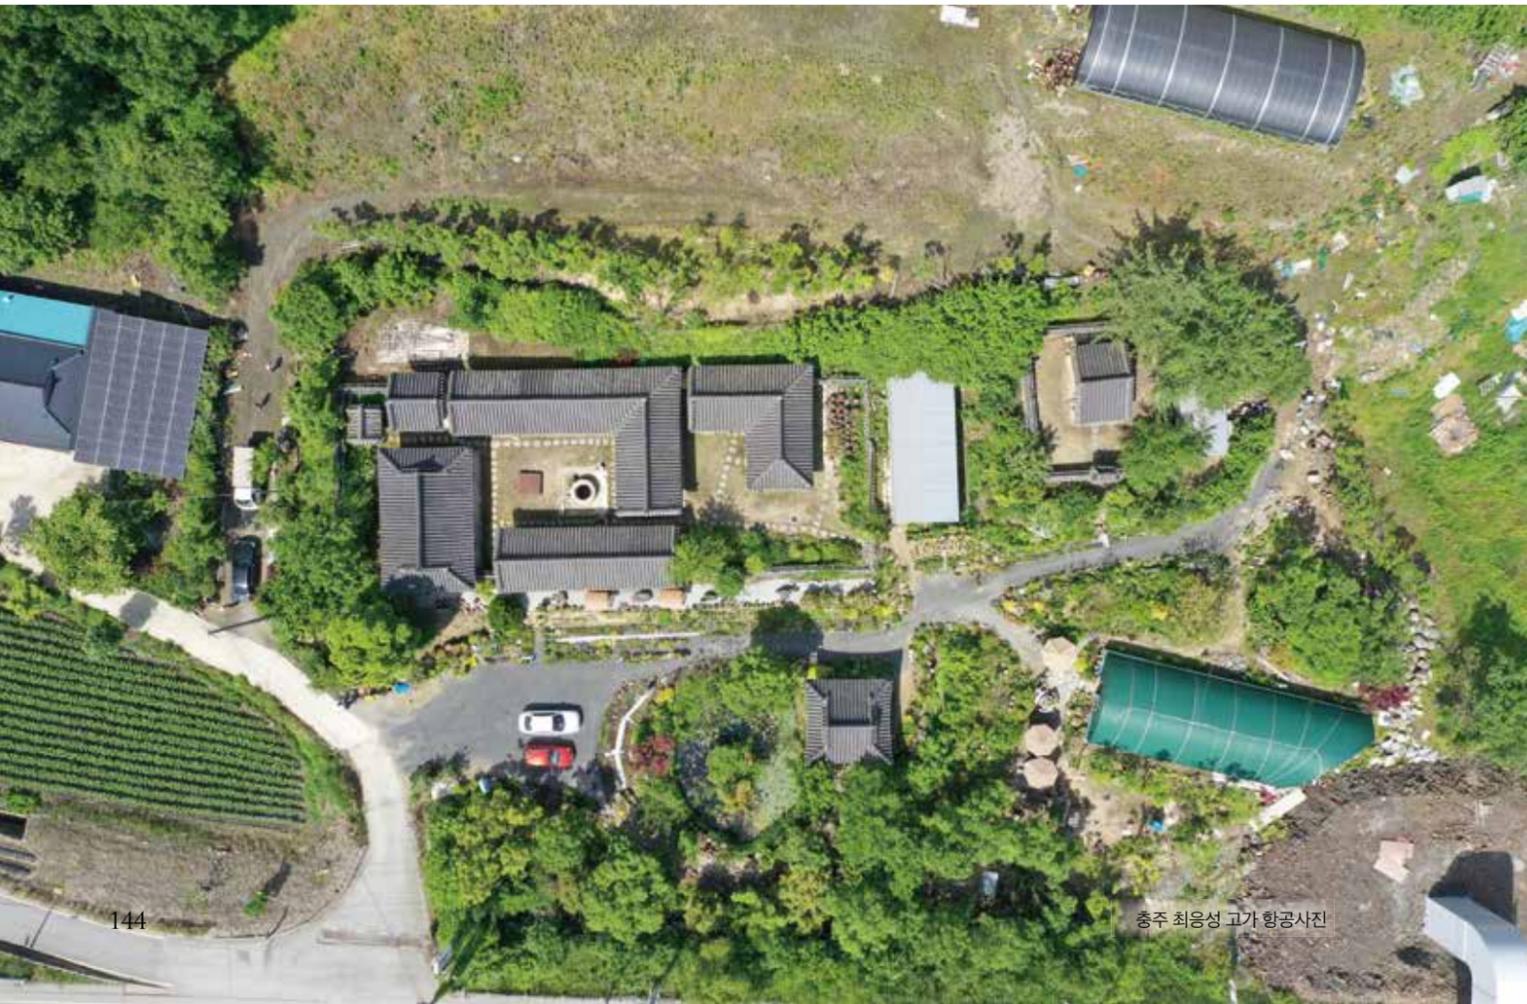
충주 최응성 고가 항공사진

충주 최응성 고가가 자리한 살미면은 남한강과 달천 사이에 형성된 산악분지이다. 그 중 가옥이 처음 지어졌던 무릉리는 인근의 문화리, 신당리와 함께 조선시대 충주와 청풍을 잇는 남한강변의 중심지였다. 충주호로 수몰된 무릉리를 떠난 가옥은 낮은 구릉을 배산하고 국도 제3호선과 36호선이 만나는 용천삼거리 인근에 남서향으로 좌향하며, 함께 이 건한 무릉사와 함월정은 각각 가옥의 동측과 가옥 남측 입구로 옮겨졌다.

최응성 고가는 ‘ㄱ’자형 안채와 맞은편 행랑채, 그리고 사이에 직교하는 사랑채가 이루는 튼 ‘ㄷ’자형 안마당과 안채 동측으로 ‘ㄱ’자형 광채를 나란히 배치하고 담으로 구획하여 장방형의 부지 형태를 이루고 있다. 가옥의 대문은 5칸 규모의 행랑채 서측 1칸을 사용하고 있다. 문을 통과해도 바로 안마당이 보이지 않도록 정면은 벽으로 막고 왼쪽을 열어 놓았다. 안채는 정면 7칸, 측면 4칸 규모의 ‘ㄱ’자형 평면으로 꺾이는 부분의 2칸에 대청을 두었다. 사랑채는 정면 4칸, 측면 3칸의 ‘ㄱ’자형 건물이며 사랑채 배면의 뒷마루 끝에 바깥마당으로 직접 통하는 쪽문을 달은 것이 특징이다.

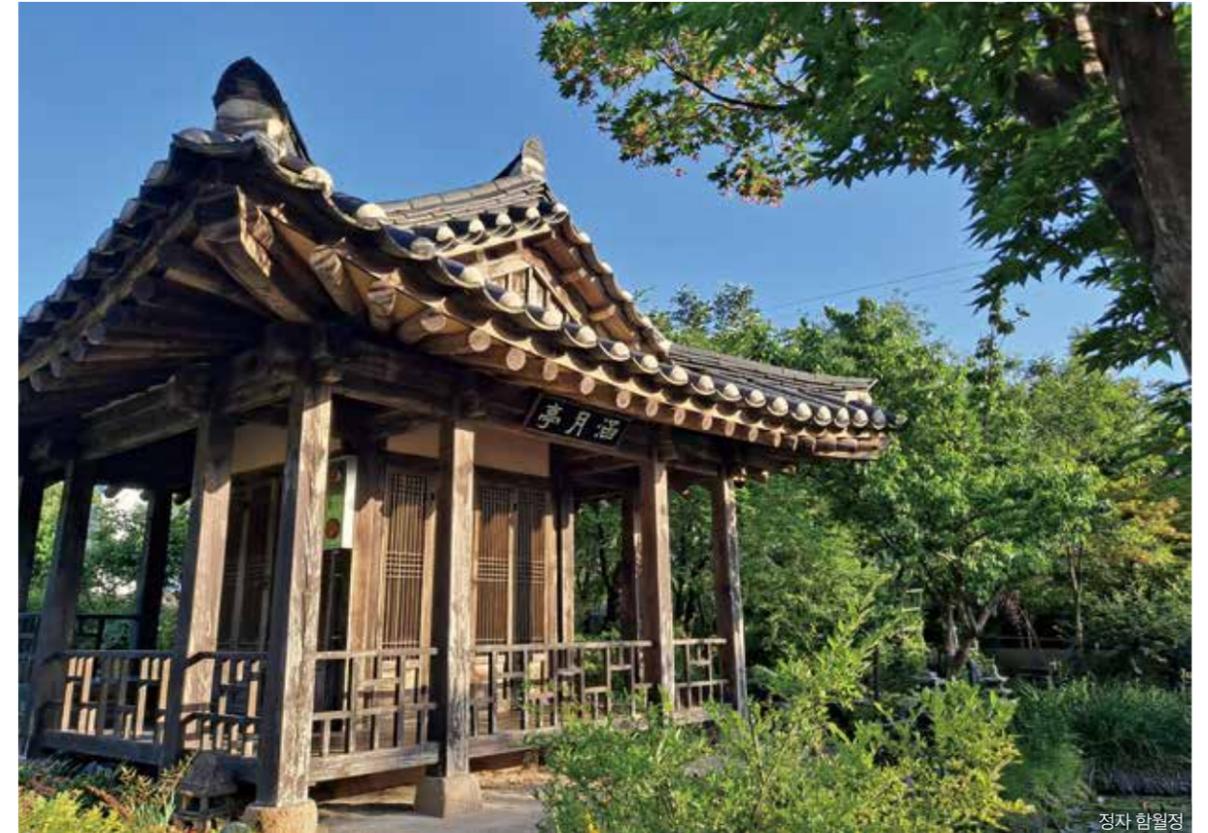
정자 함월정

지금으로부터 약 300년 전에 건립된 ‘함월정’은 최응성이 학문에 전념하기 위해 지었다고 전하며, 정면 3칸, 측면 3칸의 정자이다. 정중앙 한 칸에는 온돌방을 들이고 사면에 반 칸의 퇴를 돌렸다. 정자 뒷면의 퇴는 한단 높여 아래 함실아궁이를 설치했다.

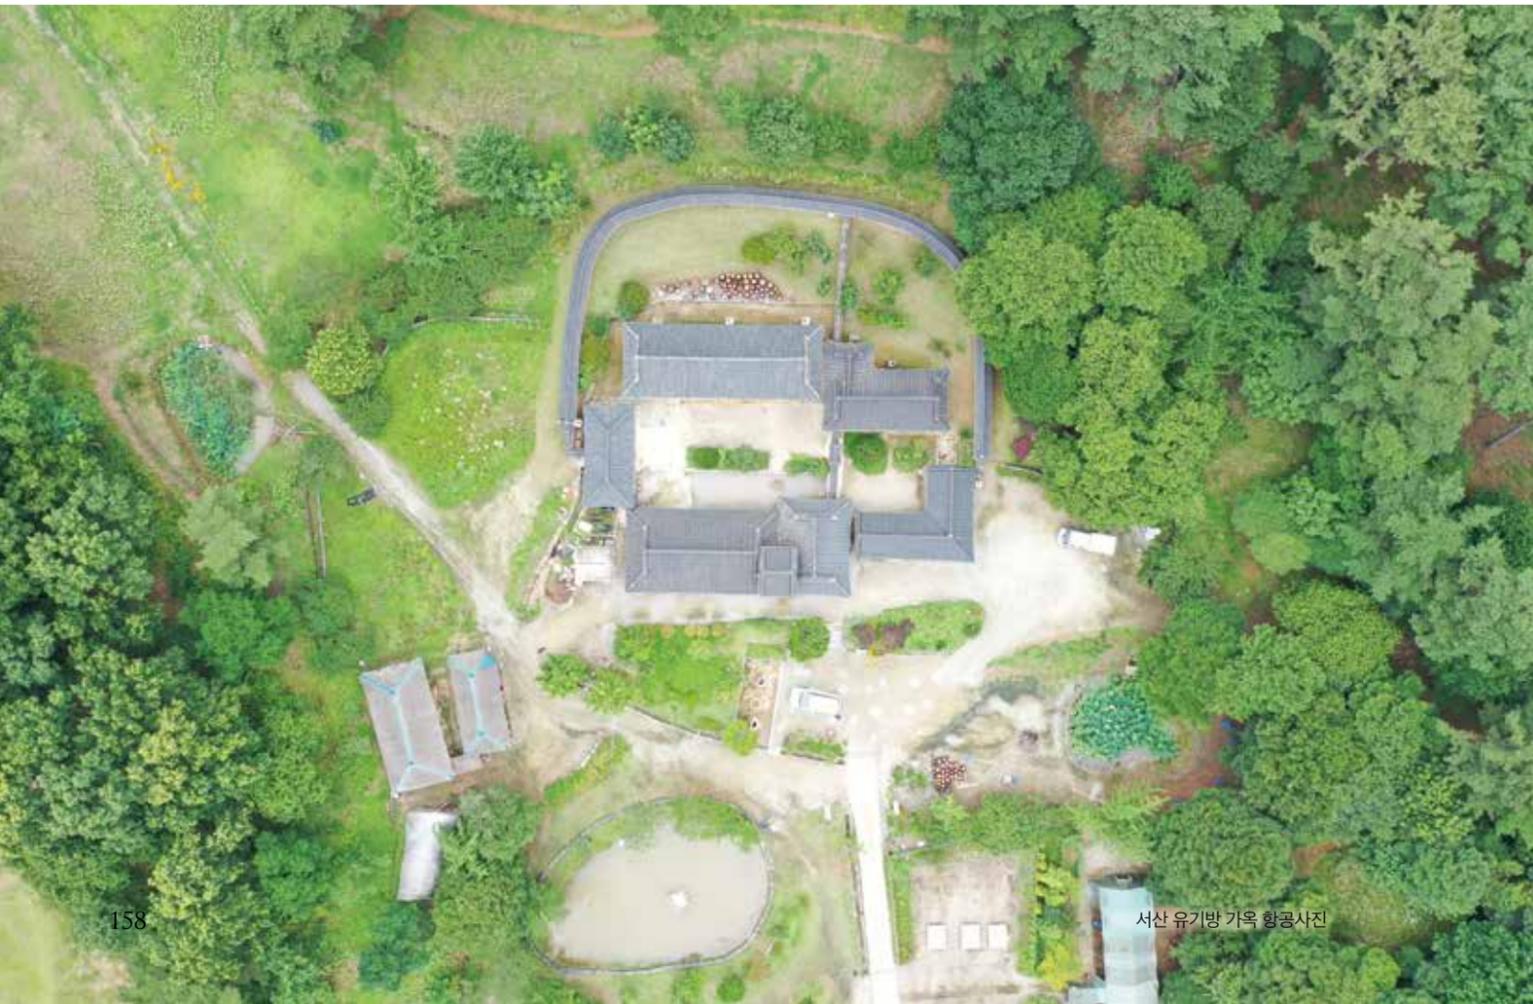
서산 유기방 가옥 항공사진

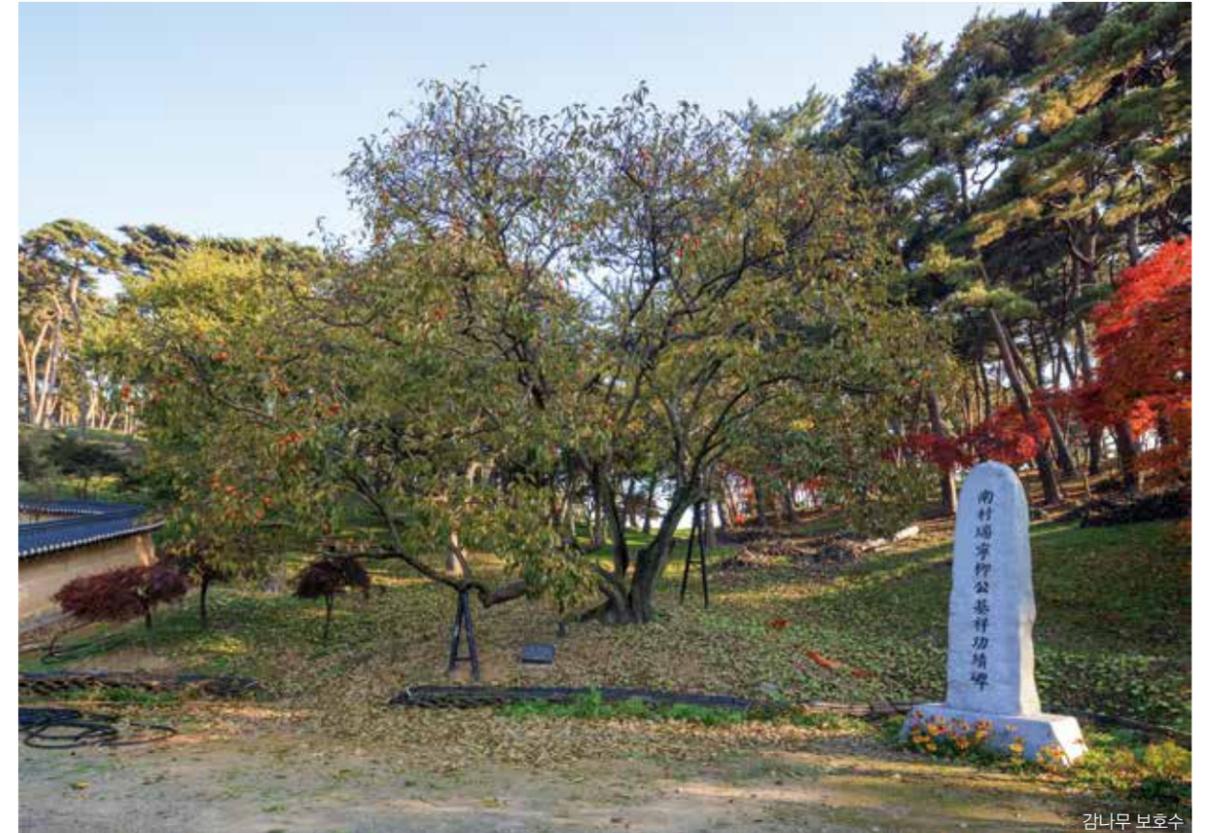
감나무 보호수

대문채 전면에는 예민 이씨가 거주할 때부터 사용되던 우물이 있는데, 우물의 규모로 보아 머슴집을 포함하여 많은 사람들이 가옥 내에 거주했음을 알 수 있다. 우물 서측 화단에는 화살나무, 탕자나무, 향나무, 뽕나무 등이 있으며, 화단 끝에 은행나무 2주가 식재되어 있다. 가옥 동측에는 수령 약 400년 된 보호수로 지정된 감나무가 있는데, 이는 예민 이씨 입향조 때 심은 것으로 추정된다.

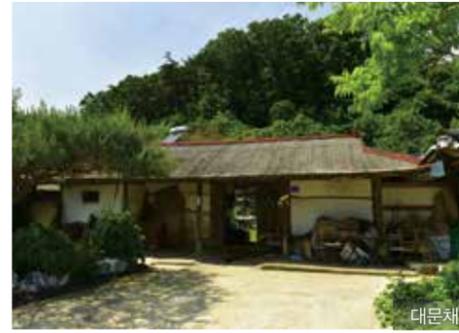
반면 개축한 것으로 전하는 안채는 정면 5칸 규모인데, 가운데 3칸에 유리문을 달은 툇마루를 두었고 함석기와 지붕을 얹는 등 외형이 많이 변한 모습이다. 사랑채와 나란히 자리한 정면 6칸, 측면 2칸의 ‘—’자형 대문채 또한 예전 외양간과 마구간이 남아 있으나 슬레이트 지붕을 얹었고 안채의 동측에 마련한 부속채는 양옥이라, 비교적 옛 정취를 간직한 것은 사랑채와 지당뿐이다.

대문채

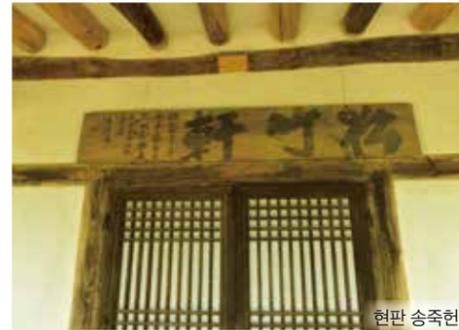
가옥은 안채와 사랑채, 대문채, 광채, 그리고 살림채 등이 뜰 □자형 안마당을 이루고, 1칸 규모의 곳간채를 대문채 앞으로 배치하여 안마당을 단번에 들여다 볼 수 없도록 했다. 안채공간과 달리 전면이 개방된 사랑채는 정면 4칸, 측면 2칸 규모의 ‘—’자형 건물로 왼쪽 1칸은 한 단 높여 누각으로 지었으며 ‘송죽헌(松竹軒)’이라고 쓴 현판이 걸려있다. 과거 사랑채는 마을 사람들의 왕래가 잦고 지당을 완상하는 장소로 이용되었으며 누각에 설치된 다락에 마을의 풍물 악기를 보관해 두기도 했던 장소였다고 후손은 전한다. 한편 사랑채는 2020년 여름에 대대적인 보수공사가 이루어졌다.

현판 송죽헌

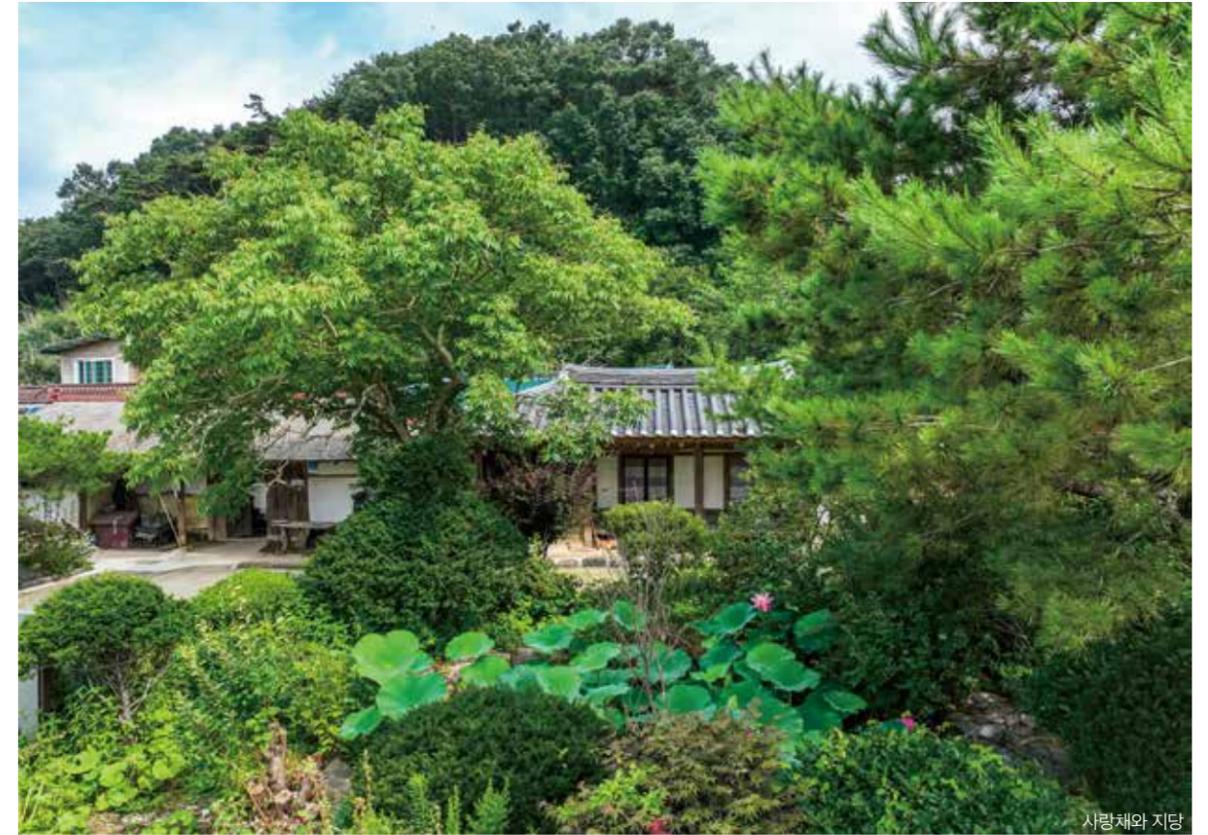
사랑채와 지당

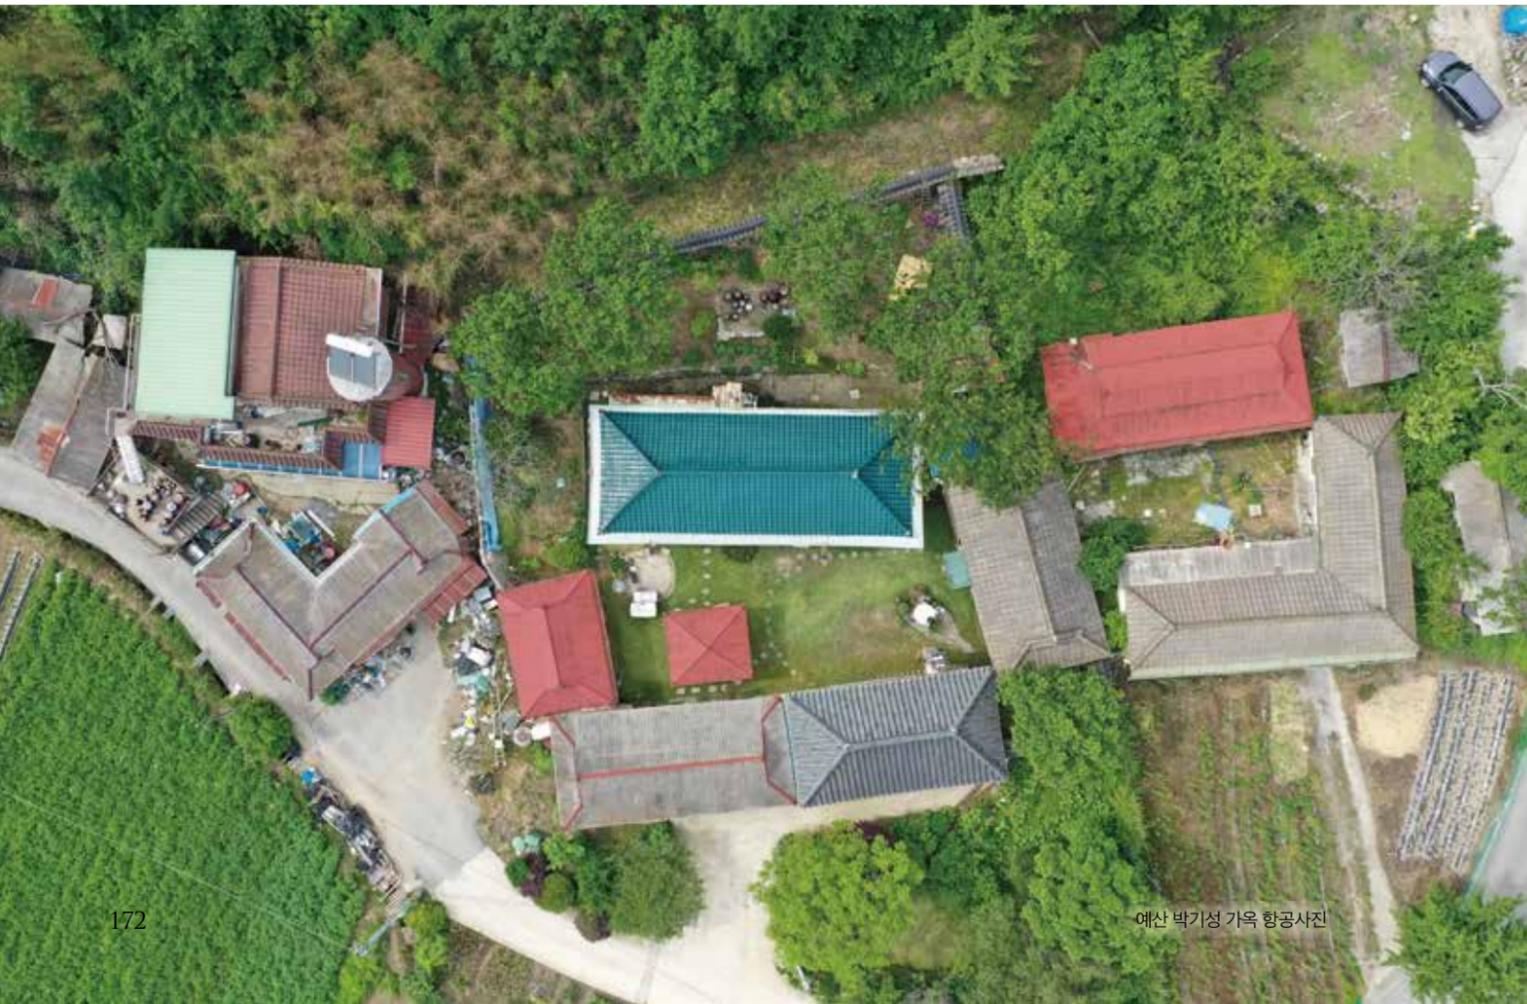
예산 박기성 가옥 항공사진

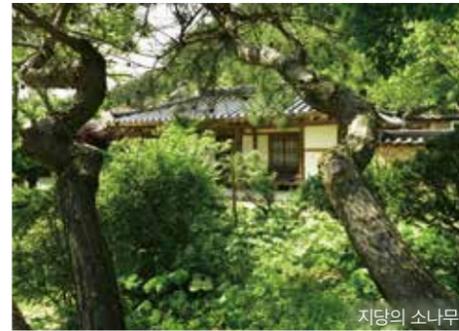
지당의 소나무

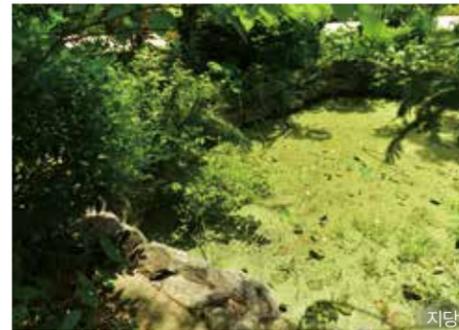
지당

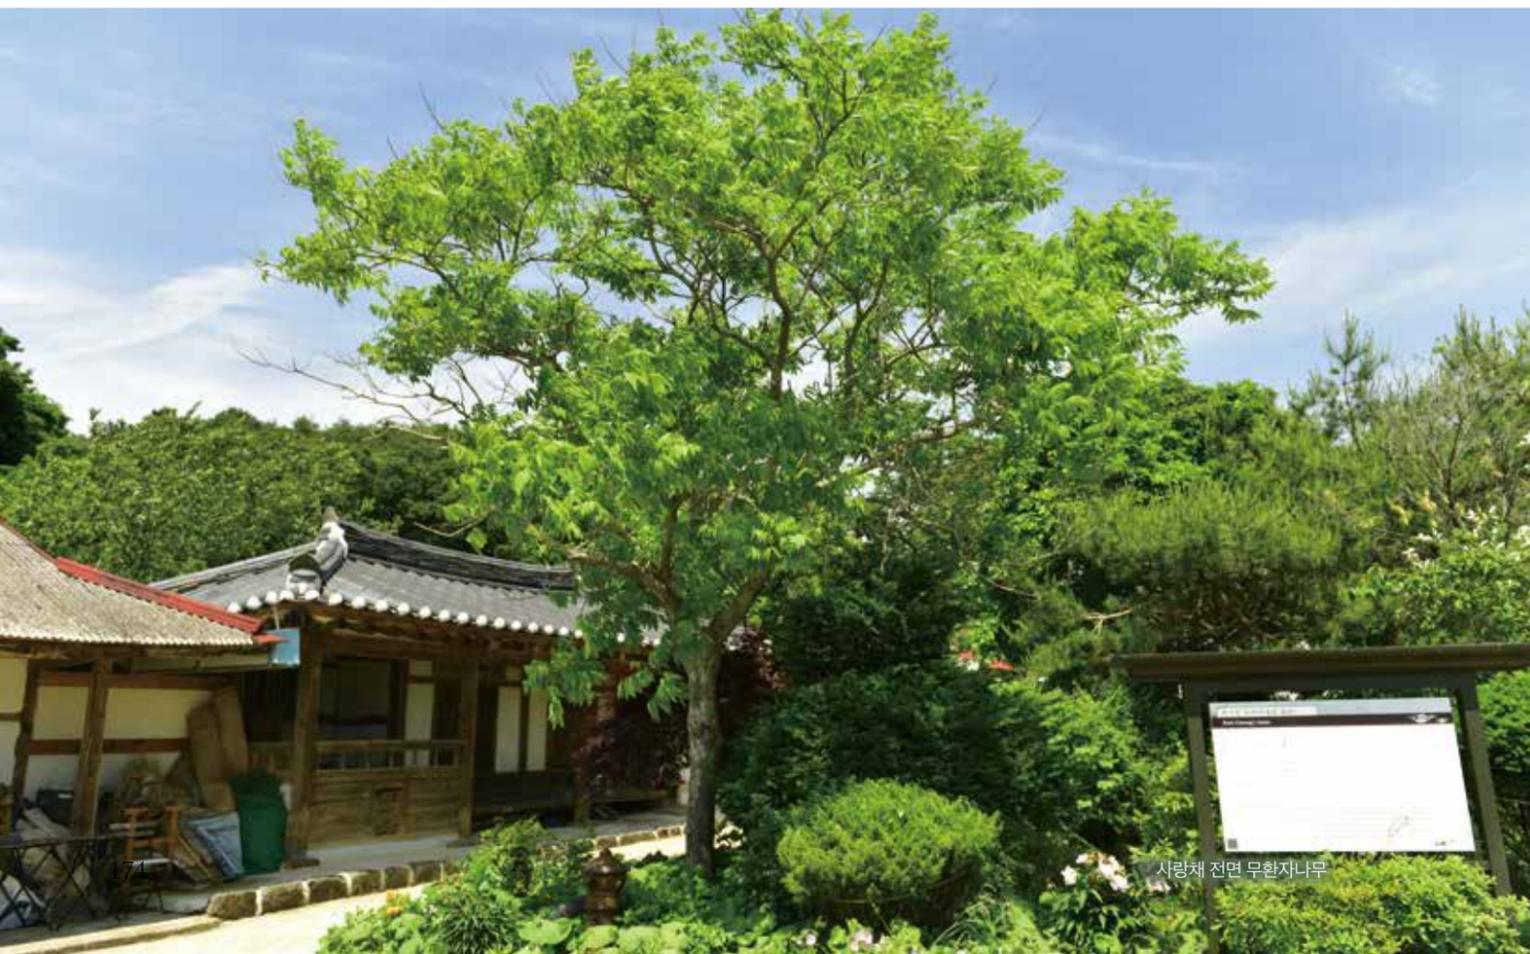
사랑채 전면 무환자나무

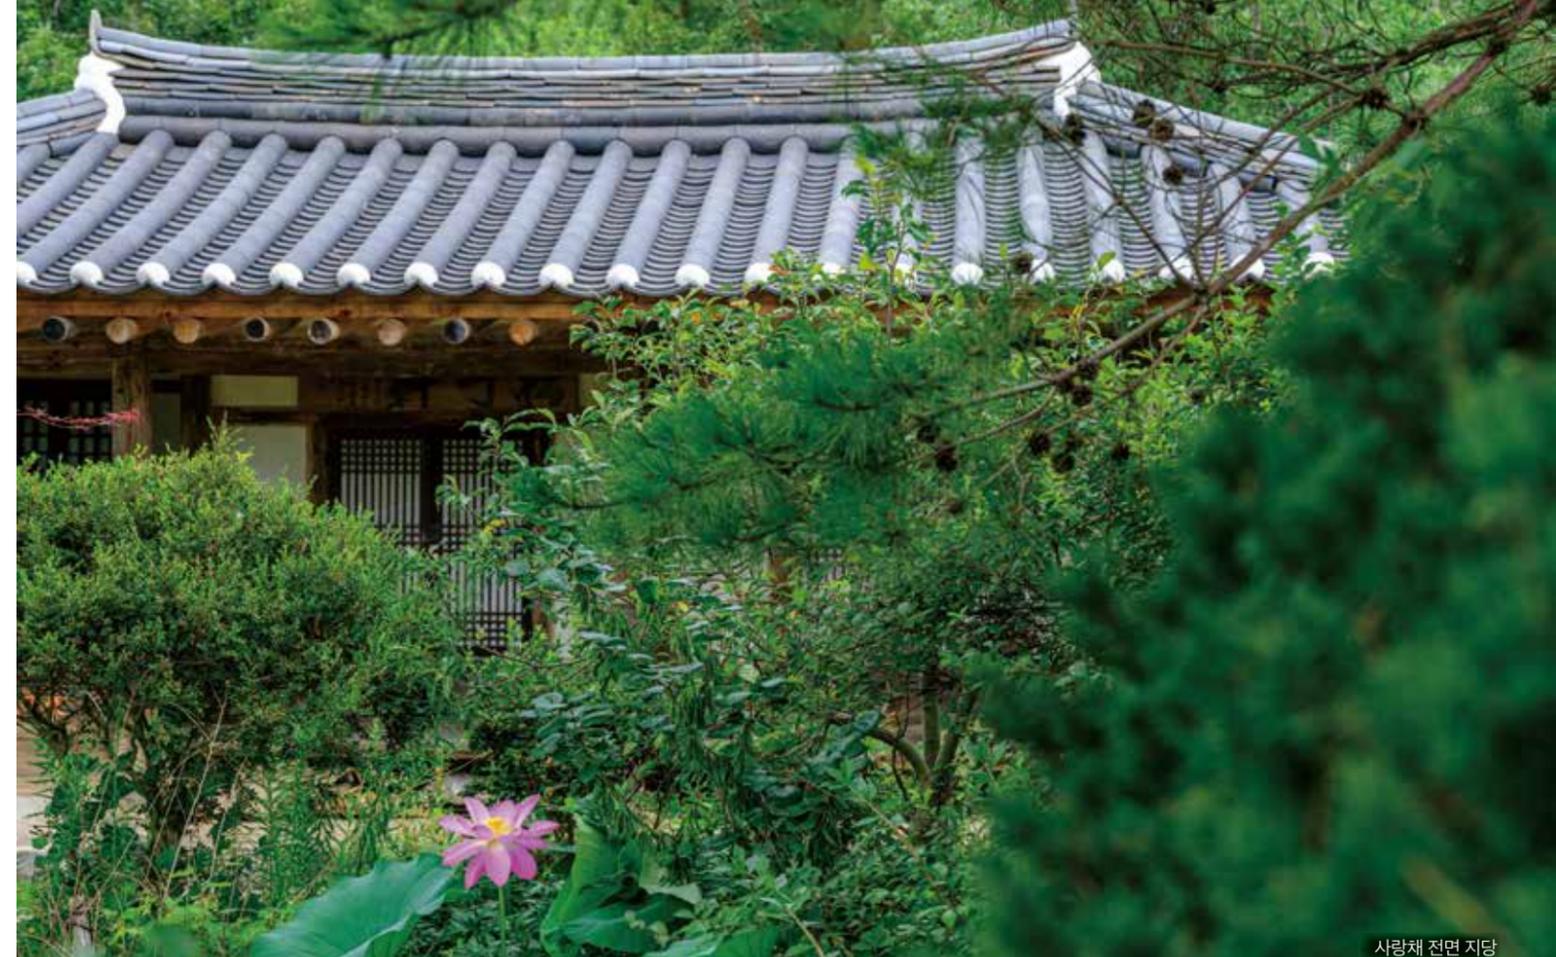
사랑채 전면 지당

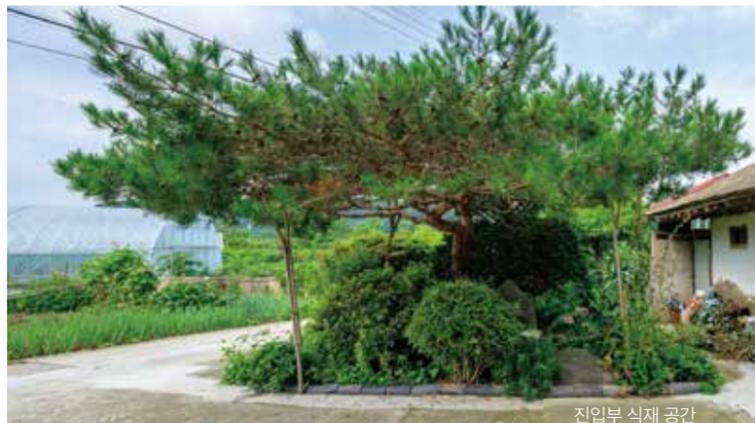
진입부 식재 공간

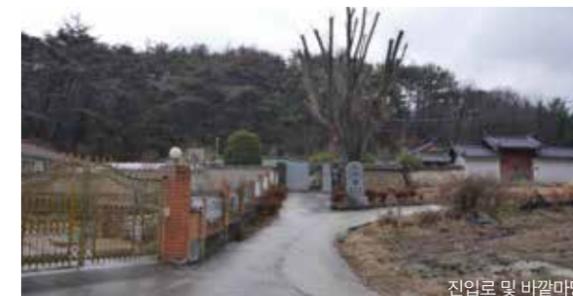
진입로 및 바깥마당

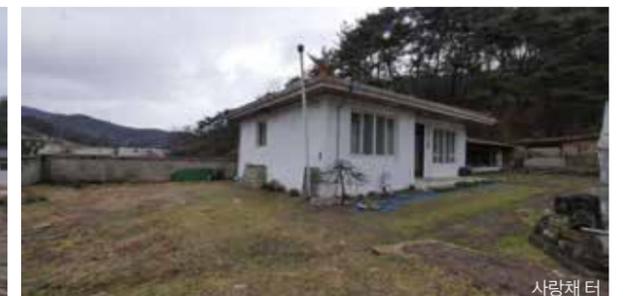
안마당 서측에 자리하던 사랑채 공간은 약 20년 전 새마을 운동 시기 지붕 개량 이후 관리상 어려움으로 인해 철거되었다고 한다. 약 25년 전 사랑채 공간 후면의 고방과 외양간 일부를 철거하고 현대식 주택을 건립하였다.

사랑채 터

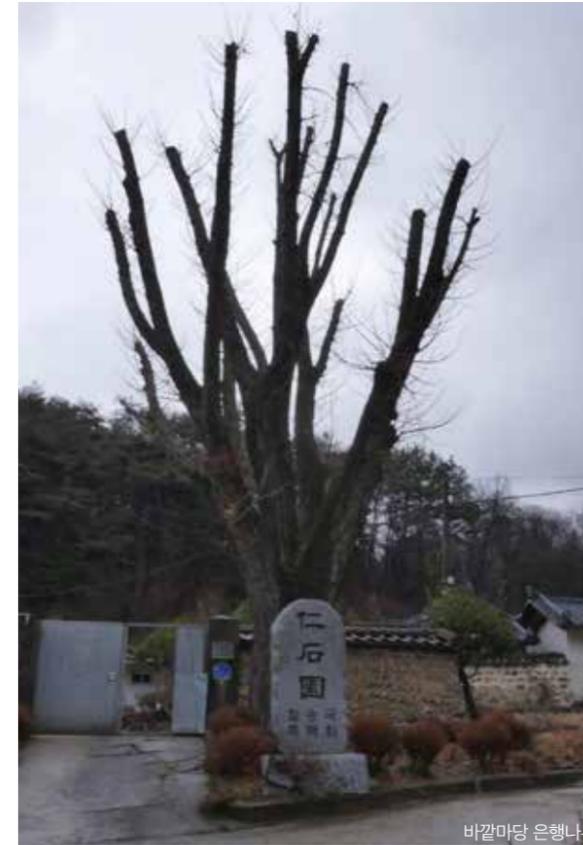
바깥마당 은행나무

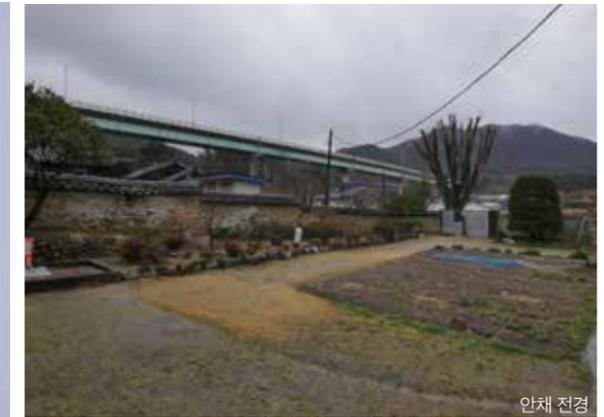
안채는 약 1.2m의 기단 위에 ‘ㄱ’자 형태로 전면 5칸, 측면 3칸의 팔작지붕 구조이며, 우물마루 형태의 대청마루를 통해 각 방을 연결한다. 안채 후면에는 정면 2칸, 측면 1칸의 외양간이 자리하고 있다.

안채 전경

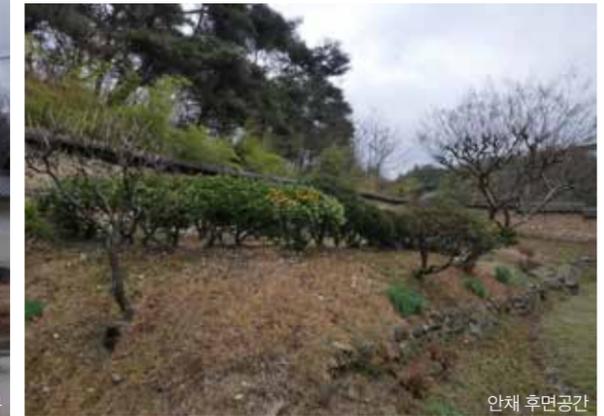
안채 후면공간

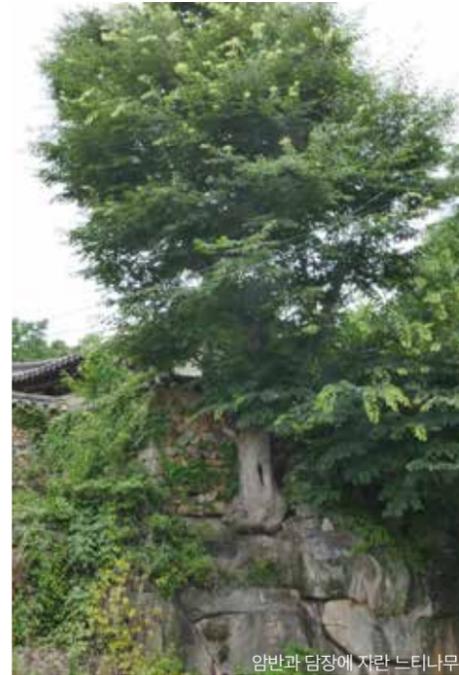
안채와 사랑채는 담장으로 구획되어 있다. 담장은 토석담에 기와를 얹은 형태로, 기단은 다각형 돌을 쌓아 경사에 따라 높이를 조절하고 있으며, 막쌓기와 허튼층쌓기를 혼용한 방식을 취했다.

암반과 담장에 자란 느티나무

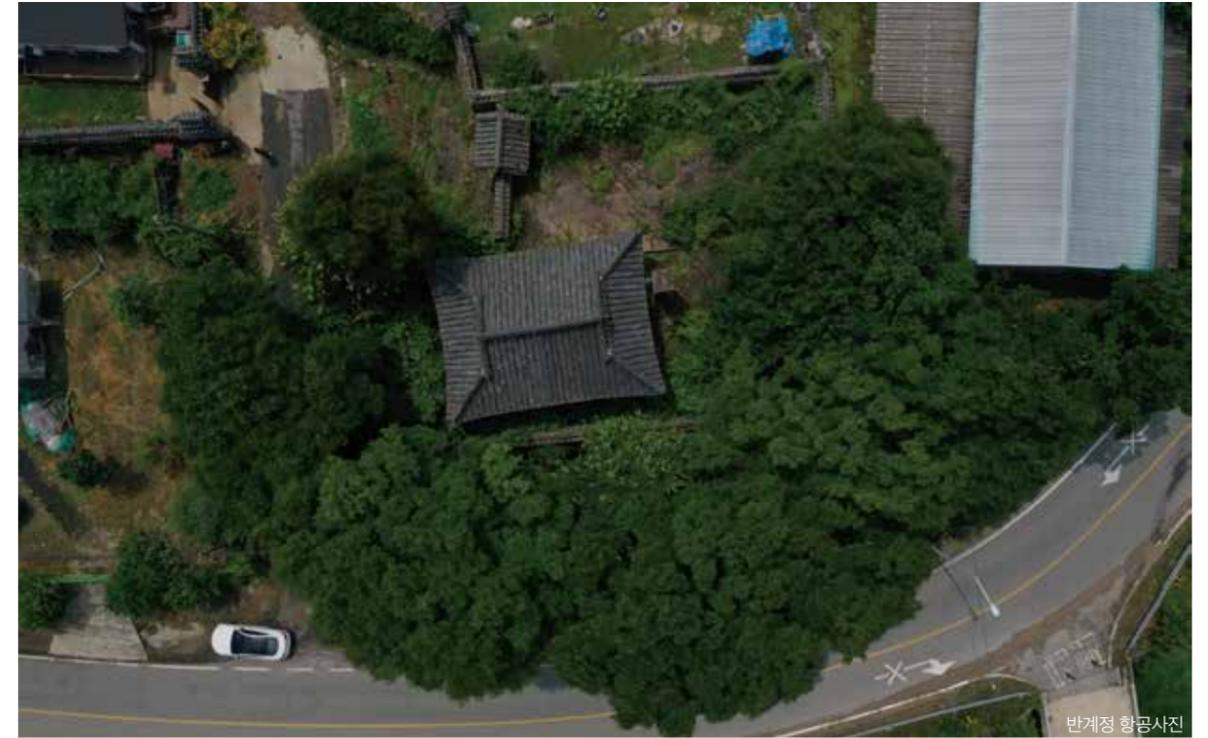
반계정 항공사진
