한국의
민가정원

- 충청도 일대의 민가를 중심으로

발행일 2021년 12월 31일
발행처 국립수목원·국립문화재연구소·우석대학교 산학협력단
발행인 국립수목원장 최영태
집필 배준규, 진혜영, 진민령, 최유림, 심지연, 강보미, 이현정, 이경미, 송수정
하태일, 최지이, 안준영, 전다슬, 신현실
사진 유청오, 이동혁
디자인 임파컴
발간등록번호 11-1400119-000434-01
I S B N 979-11-90509-64-0

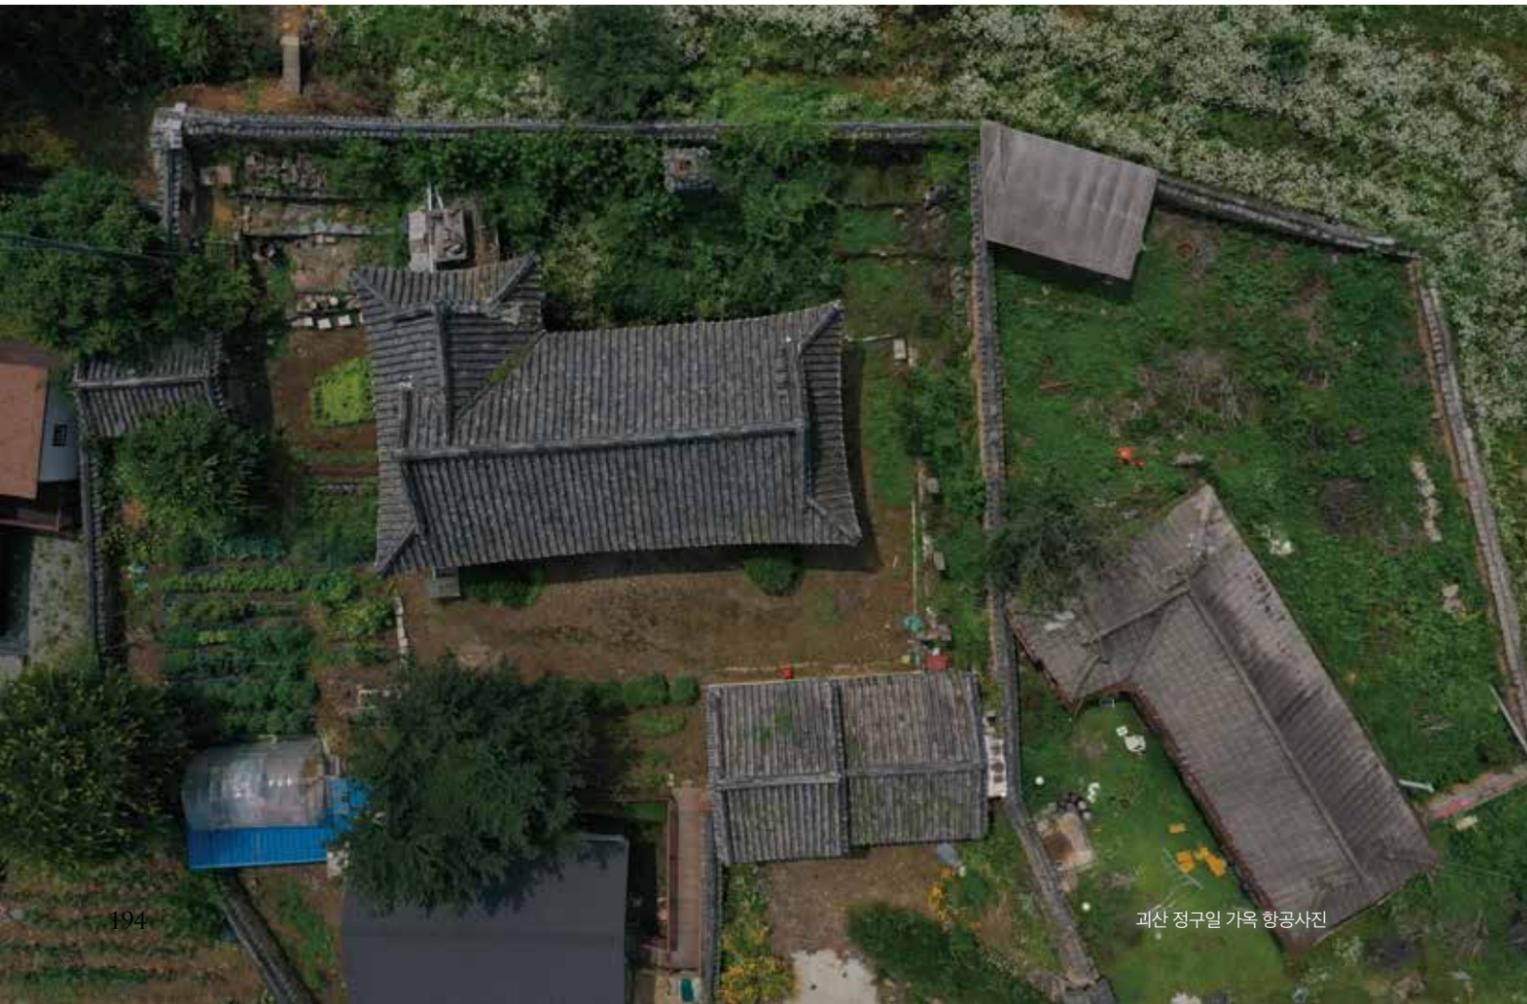
괴산 정구일 가옥 항공사진

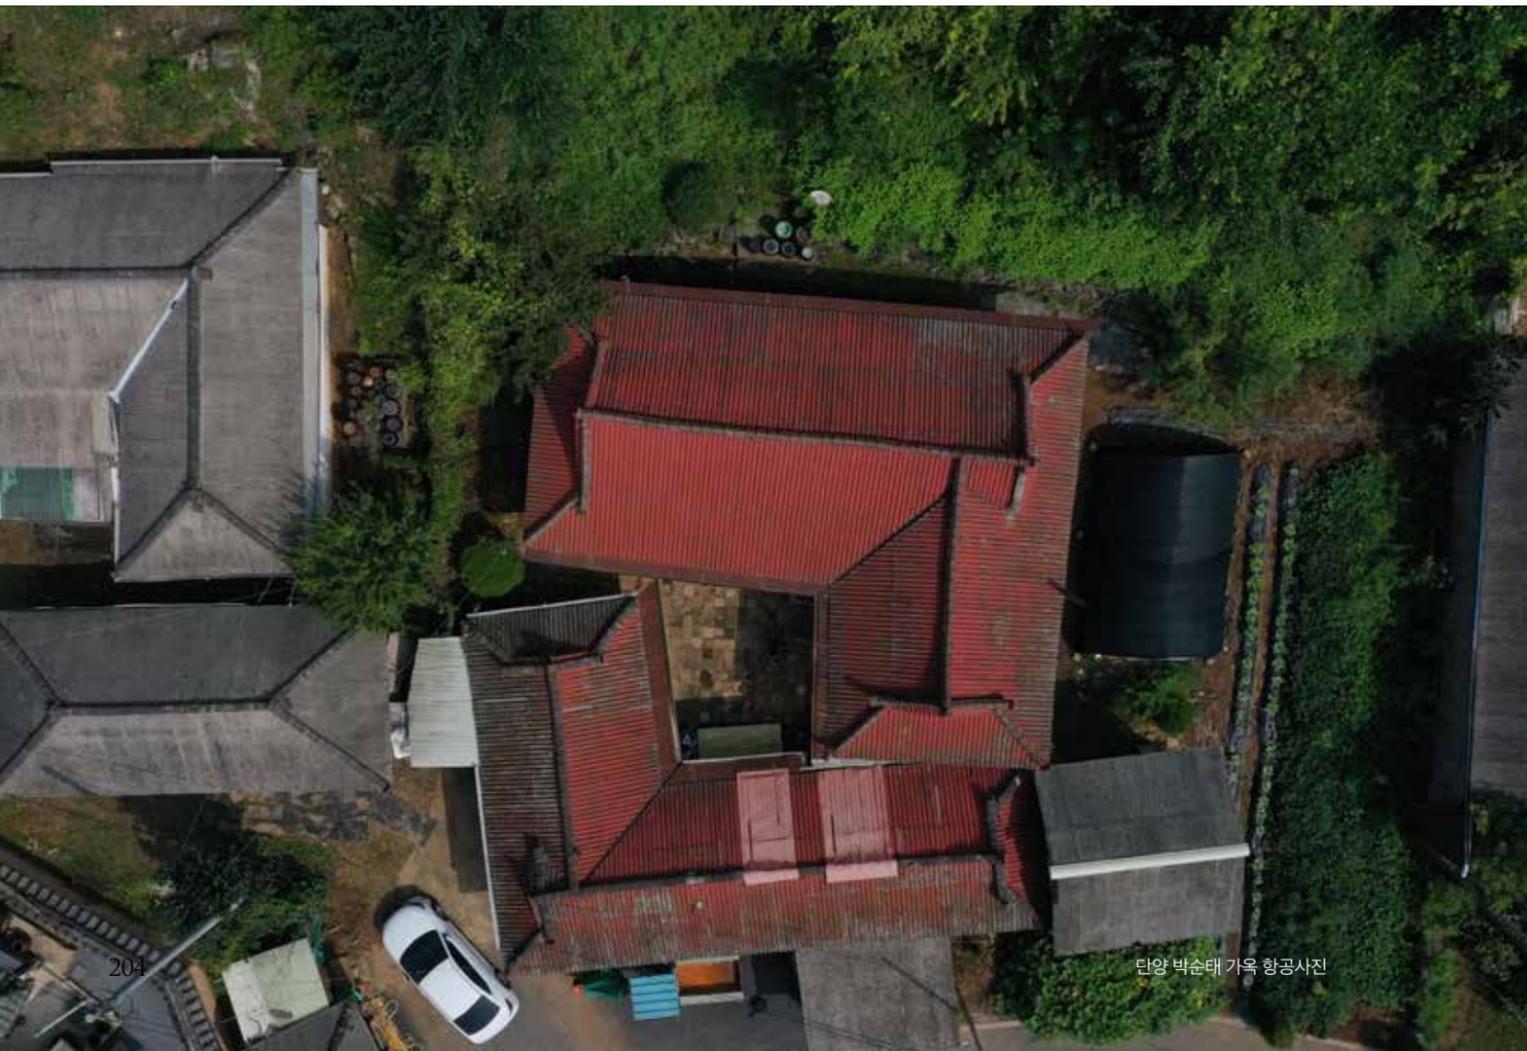
단양 박순태 가옥의 식재공간구성은 안채 공간, 안채 후면 공간으로 구분하였다.
 안채 공간은 행랑채와 안채가 둘러싼 안마당이며, 안채 후면 공간은 텃밭을 포함하며, 외원과 연결된다.

구분	공간
A	안채 공간
B	안채 후면 공간
●	텃밭

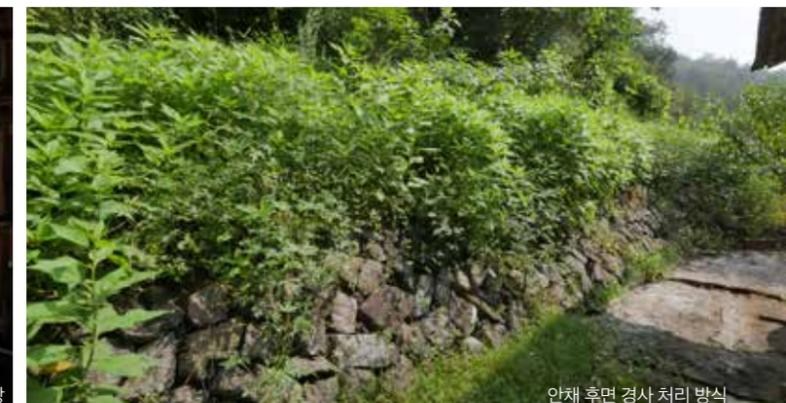
안채 후면 경사 처리 방식

박순태 가옥의 안마당은 보행이 편리하도록 바닥을 콘크리트 블록으로 포장했으며, 안채 동측에는 넓은 텃밭을 가꾸었다. 행랑채 북측이자 안채 서측에는 경계에 둥근 돌을 두어 장식한 작은 단을 조성했는데, 오래된 회양목이 자라고 있다. 안채 후면 공간에는 경사를 완만하게 처리하기 위해 자연스럽게 비스듬히 막돌을 쌓았다. 중심에 장독대를 두었으며, 완만하게 내려오는 경사면에는 고욤나무, 복사나무, 자두나무가 식재되어 있다. 자두나무는 현 소유주가 식재한 것으로, 수령이 50년 이상 되었으며, 소유주의 조부가 식재한 대추나무 노거수는 화재로 인해 현재 그루터기만이 남아있다. 가옥 후면 낮은 구릉에는 대나무와 참나무가 숲을 이루었다. 이는 가옥의 외원으로, 부녀자들이 안채 후면 계단을 통해 외원으로 통했다.

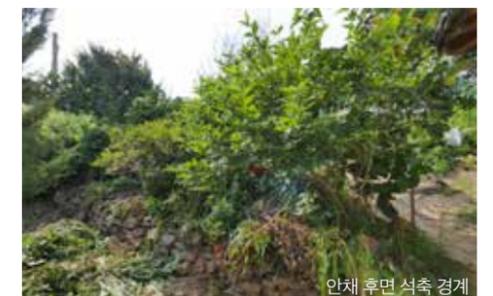
안채 후면 석축 경계

안채 후면은 담장을 따로 두르지 않고 낮은 구릉으로 통하는 길을 두었는데, 구릉을 외원으로 삼아 후원을 확장하였다. 구릉의 토사유실을 방지하기 위해 0.7~1m 높이의 석축담이 일부 구간에 조성되어 있으며, 안채 후면에 장독대를 배치하고 대나무를 식재하였다. 대나무 일부는 수령 100년이 되어 꽃이 피고 소멸되고 있는 중이다. 구릉에는 수령 약 250년된 당산목 느티나무가 있으며, 이는 충청북도 보호수(보은-43)로 지정되었다.

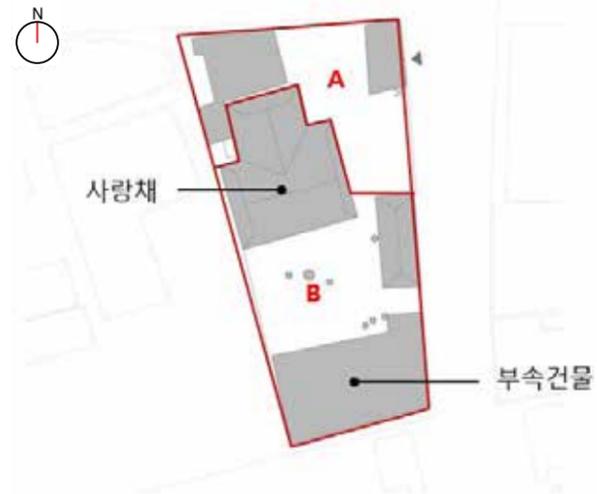
옥천 고재만 가옥의 식재공간구성은 진입공간과 사랑채 공간으로 구분하였다. 진입공간은 사랑채 북측과 동측 마당을, 사랑채 공간은 본래의 솟을대문 자리에 위치한 부속건물까지의 남측 마당을 포함한다.

구분	공간
A	진입공간
B	사랑채 공간

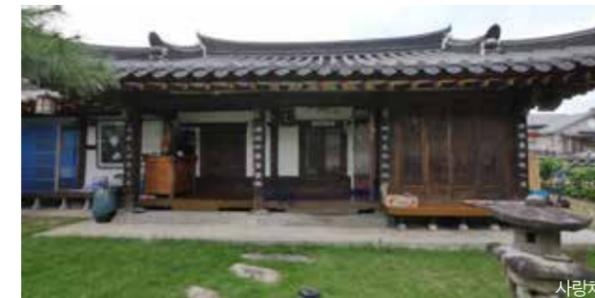
사랑채는 정면 7칸, 측면 2칸 규모의 팔작지붕을 가진 ‘ㄴ’자형 건축물로, 비교적 큰 규모의 정원과 정자를 가지고 있다. 사랑채 끝부분에는 ‘ㄴ’자형 건축물을 내달아 연결하였으며, 이는 정원과 안채의 원활한 통행을 위함이다.

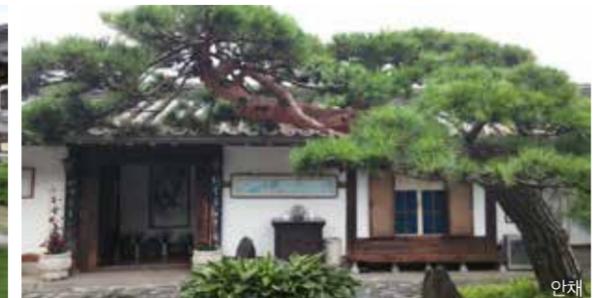
안채는 약 20cm 기단 위에 건립된 정면 5칸, 측면 2칸 규모의 팔작지붕 형태의 건축물이다. 주희의 <경재잡(敬齋箴)>의 <‘족용필중수용필공(足容必重手容必恭)....유정유일만변시감(惟精惟一萬變是監)’이 쓰인 주련이 있어, 유교사상을 엿볼 수 있다. 전 소유주의 며느리가 별세한 후 그 원혼을 달래기 위해 안채 일부를 금당으로 사용하고 있다. 안채 동측에는 창고를 두었다.

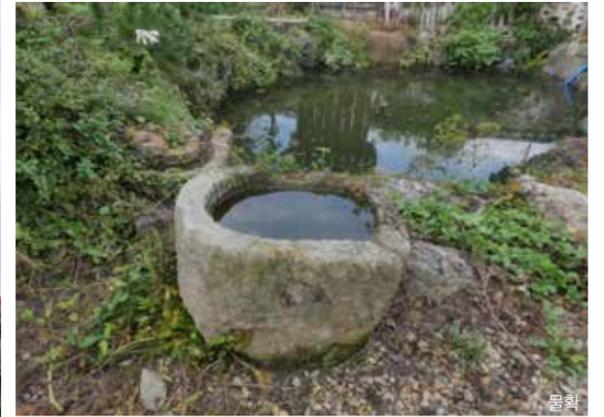
물확

김상만 가옥은 토석담을 두르고 있으며, 사랑채 동측 공간에 주된 정원을 가꾸었다. 정원요소로는 입석과 와석이 주를 이루는 석물을 많이 사용하는데, 맷돌, 돌확, 석조 등이 경물로서 수목과 조화를 이루는 수석의 개념으로 배치된다.

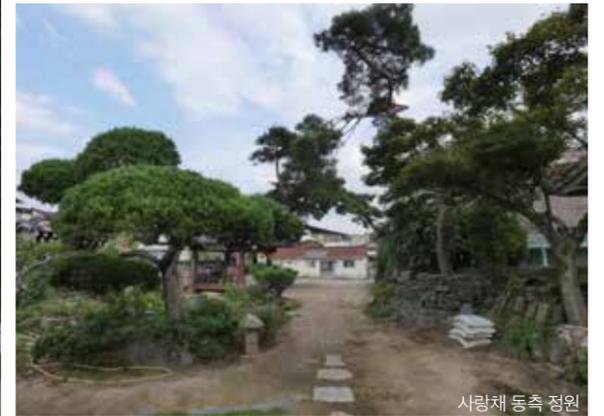
사랑채 동측 정원

사랑채 동측 진입부와 지당 및 정자 주변 바닥은 흙으로 포장되어 있으며, 건축물 주변으로는 잔디가 자란다. 동측 사랑채 진입부에는 소나무, 단풍나무, 뽕나무, 감나무 등 키가 큰 수목이 심겨져 있다. 지당은 지금보다 규모가 큰 네모난 방이었으나, 예기치 못할 사고를 예방하고자 현 소유주가 면적을 축소시켰다고 한다. 지당 주변에 식재된 소나무와 향나무 등 수목과 괴석, 돌확, 석등 등의 석물이 조화롭다. 흙을 돋우고 자연적으로 경계를 처리하여 식재 규모를 강조하고 토사유실을 방지하였다.

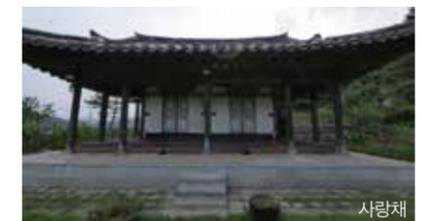
사랑채

안채 서측의 사랑채는 정면 4칸, 측면 2칸의 팔작지붕 구조이며, 중앙에 두칸의 방이 있고 그 주변을 대청마루가 두르고 있다. 방 전체가 들문으로 형성되어 외부 마루와 방을 하나의 공간으로 사용할 수 있는 형태로, 이는 한문학자였던 정구창이 문인들과의 모임을 위해 조성하였다고 한다. 사랑채에는 정구창의 호와 관련된 현판 ‘도헌유거’가 있다. ‘도헌이 이곳에 머물렀다’는 의미로, 서예가 일중 김충현(一中 金忠顯, 1921-2006)의 글씨이다.

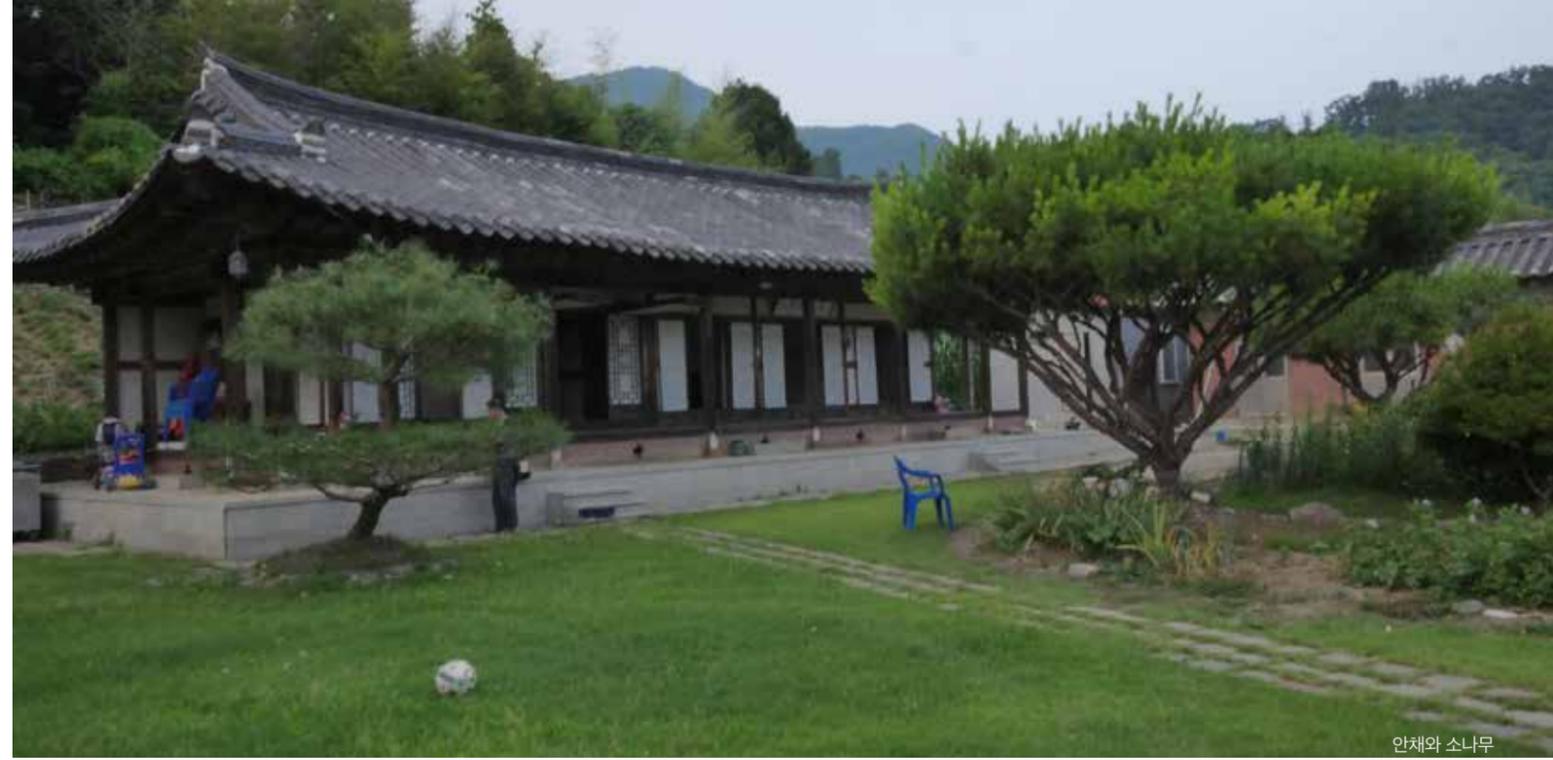
안채와 소나무

남측 담장가 주변으로 매실나무, 목련, 향나무 '글로벌사' 등이 담장 방향으로 기대어 식재되어 있다. 안채 전면에는 소나무 2주가 있는데, 이는 20년 전 현 소유주가 기존 수목을 대신하여 심은 것이라고 한다. 안채 동측에는 장독대를 두었으며, 담장가에 꽃이 아름다운 자귀나무와 목련, 유실수인 대추나무가 자란다. 후면 송림과 구룡이 연결되며, 옥수수 등의 작물을 심어 기르고 있다. 소유주의 부친 때부터 안채 후면 공간에 있던 감나무 8주는 10년 전 고사하였다고 한다.

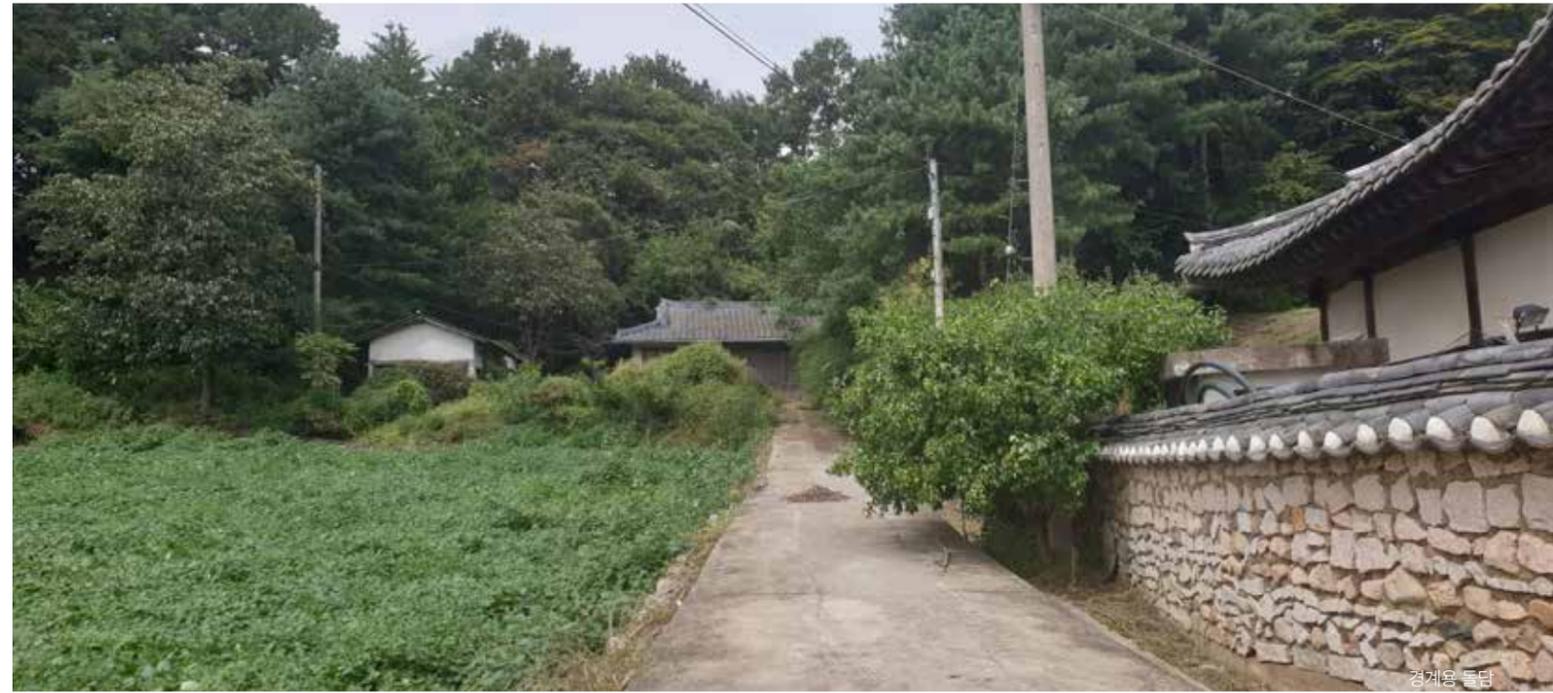
경계용 돌담

정주영 가옥은 과거 탕자나무로 가옥 경계를 삼았으나, 30년 전 토석담을 조성하였다. 주로 안채와 사랑채 마당에 식재가 이루어졌으며, 곳곳에 텃밭을 가꾸고 있다. 사랑채와 안채 주변으로 바닥에 사초를 심고 우천 시 보행을 위해 시멘트 블록을 동선을 따라 배치하였다.

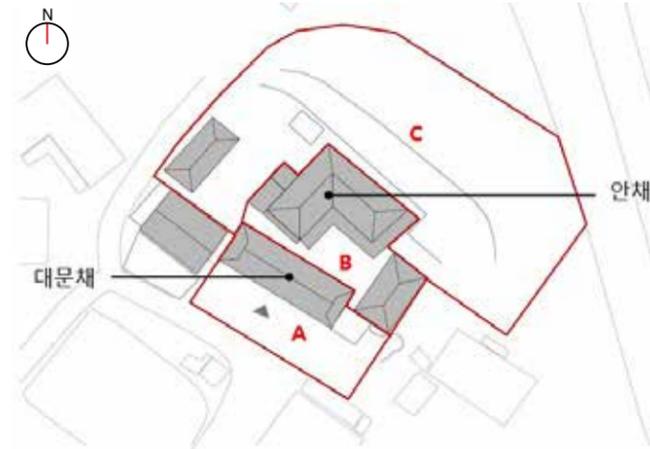
구분	공간
A	진입공간
B	안채 공간
C	안채 후면 공간

음성 김성수 가옥의 식재공간구성은 진입공간, 안채 공간, 안채 후면 공간으로 구분하였다. 진입공간은 대문채와 전면 바깥마당을 포함하며, 안채 공간은 밝게 비워둔 안마당을, 안채 후면 공간은 안채 주변 식재와 후면 참나무·소나무숲까지 연결되는 공간을 포함한다.

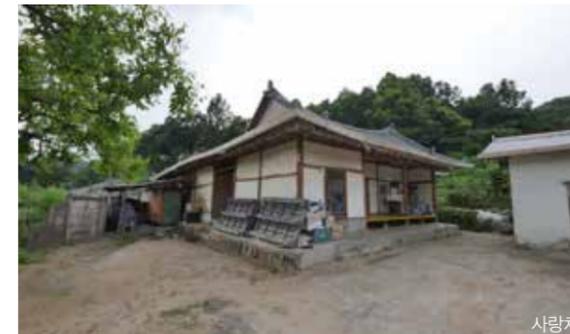
바깥마당과 연결하여 자리한 'ㄴ'자형 사랑채는 정면 3칸, 측면 5칸의 민도리식 맞배지붕 구조이다. 2칸 방에만 툇마루를 두고 있으며, 후면이 안채와 연결되어 있다. 5칸의 측면은 안채로 통하는 문과 문간채 및 창고로 이루어져 있다. 문간채 옆 사랑채 북동측에는 농기계 창고가 있다.

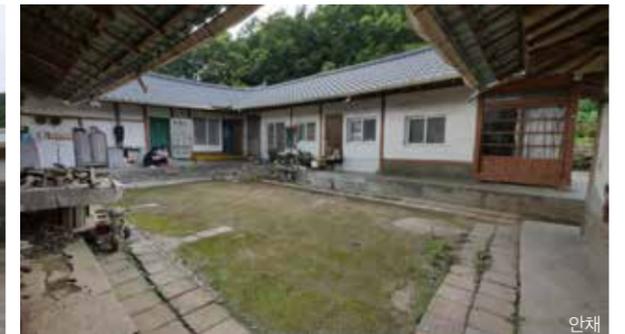
안채

'ㄱ'자형 안채는 약 45cm 높이의 기단 위에 조성된 정면 5칸, 측면 3칸의 민도리식 건축물이다. 맞배지붕 구조였으나, 지붕개량 사업으로 현재는 명확히 볼 수 없다. 툇마루가 있던 곳에는 유리문을 달아 공간을 확장하였다.

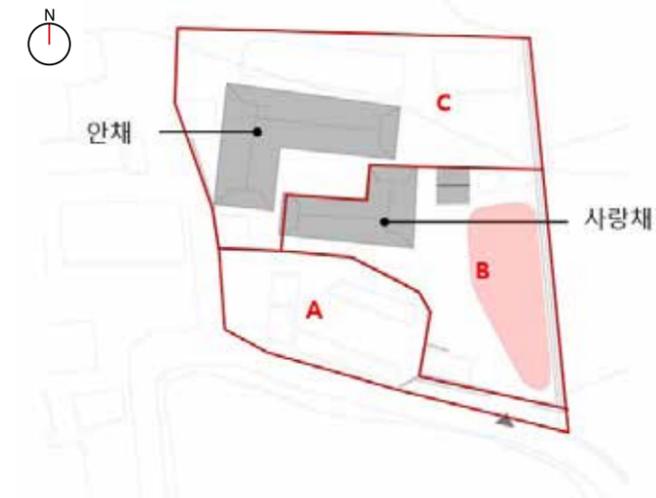
구분	공간
A	진입공간
B	사랑채 공간
C	안채 공간
●	텃밭

제천 임혜자 가옥의 식재공간구성은 진입공간, 사랑채 공간, 안채 공간으로 구분하였다. 진입공간은 바깥마당 일부이며, 사랑채 공간은 바깥마당 일부와 사랑채 남측과 동측 공간을 포함하며, 안채 공간은 안마당과 안채 후원을 포함한다.

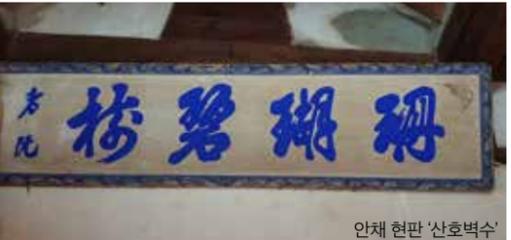
안채 현판 '산호벽수'

안채는 사랑채와 마주보는 정면 3칸, 측면 2칸의 ‘ㄱ’자형 팔작지붕 구조이다. 중앙에 우물마루 틀의 대청마루가 1칸 있으며, 대청마루를 통해 방으로 진입할 수 있다. 마루의 좌측으로는 부엌과 뒤틀마루가 있는 방이 있다. 안채 현판 ‘산호벽수(珊瑚碧樹)’는 추사 김정희가 쓴 글을 필본한 것으로 추정되며, 신선이 사는 곳과 같은 곳이라는 뜻으로 가옥의 의미를 함축하고 있다.

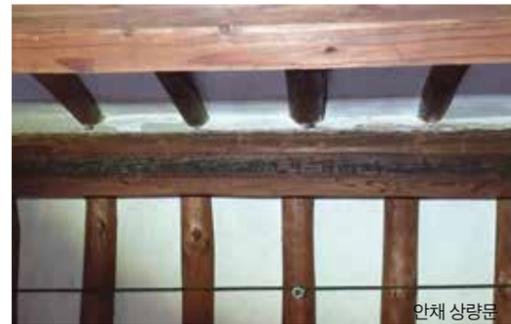
안채 상량문

안채의 상량문을 통해 1945년에 건립된 것이 확인되었으나, 실제로는 기존의 초가를 목조건축물로 1945년 재축한 것이다. 현재까지 재축 당시 모습과 유사하게 유지되고 있다. 일부 기단부에 시멘트로 미장한 부분이 있으며, 편의를 위해 건축물 내부는 현대식 입식 구조로 개선하였다.

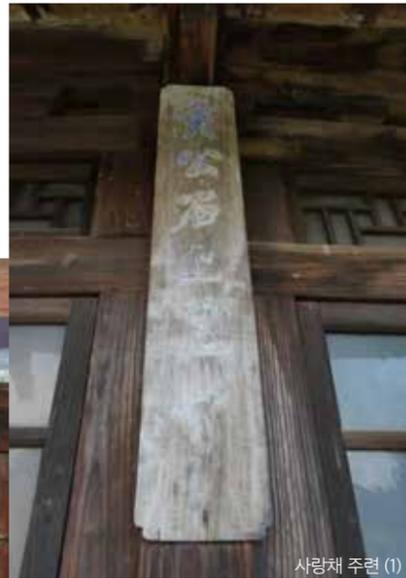
사랑채 주련 (1)

사랑채는 ‘ㄴ’자형의 정면 2칸, 측면 1칸 구조로, 방형 주초석에 방형 기둥을 얹은 형태이다. 사랑채와 연결된 대문과 곁방이 정면 4칸, 측면 1칸을 이루고 있다. 사랑채의 주련은 이곳의 경치를 묘사한 것으로, 주련 앞 3구는 사랑채에서 바라본 경치(景)를, 뒤 3구는 사랑채 주인의 풍모(淸)를 서술한 ‘선경후정(先景後淸)’의 방식으로 기술되어 있다. 풍광이 수려한 곳에 위치한 이 가옥의 주인은 도연명과 같은 은자적인 풍모와 함께 동시에 황석공과 같은 지모를 갖추고, 푸른 송죽과 같은 절개를 지닌 이로 묘사되어 있다.

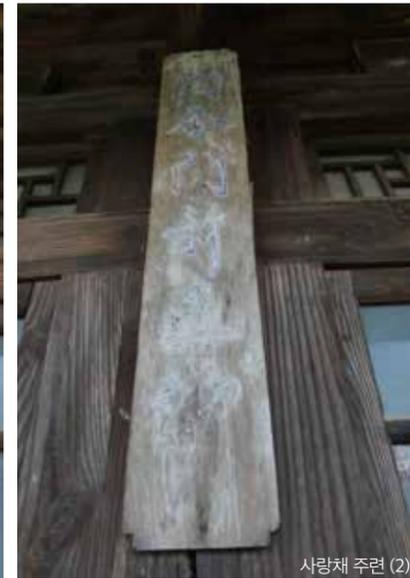
사랑채 주련 (2)

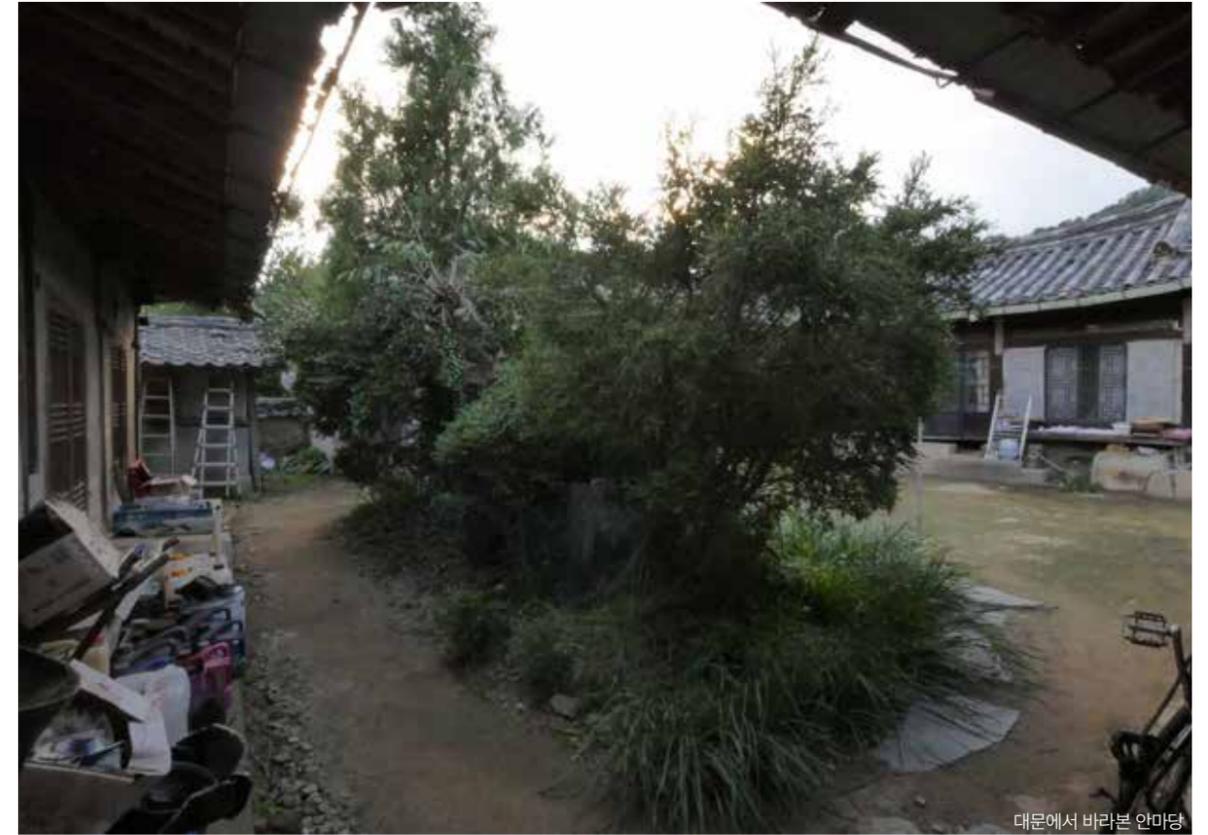
대문에서 바라본 안마당

안마당은 대문에서 안채로 향하는 디딤돌 옆으로 동백나무, 고향나무, 회양목, 쥐똥나무, 측백나무를 모아 심었다. 대문에 들어섰을 때 안채가 바로 보이지 않도록 가리는 병풍 역할을 한다. 이는 예식과 장례 등 다양한 활동으로 인해 안마당 중앙을 밝게 비워두는 전통방식보다는 개항 이후 나타나는 정원 조영 방식으로, 시대상이 반영된 것으로 추정된다. 안채 후면에는 장독대가 있고, 감나무와 대추나무가 식재되어 있다.

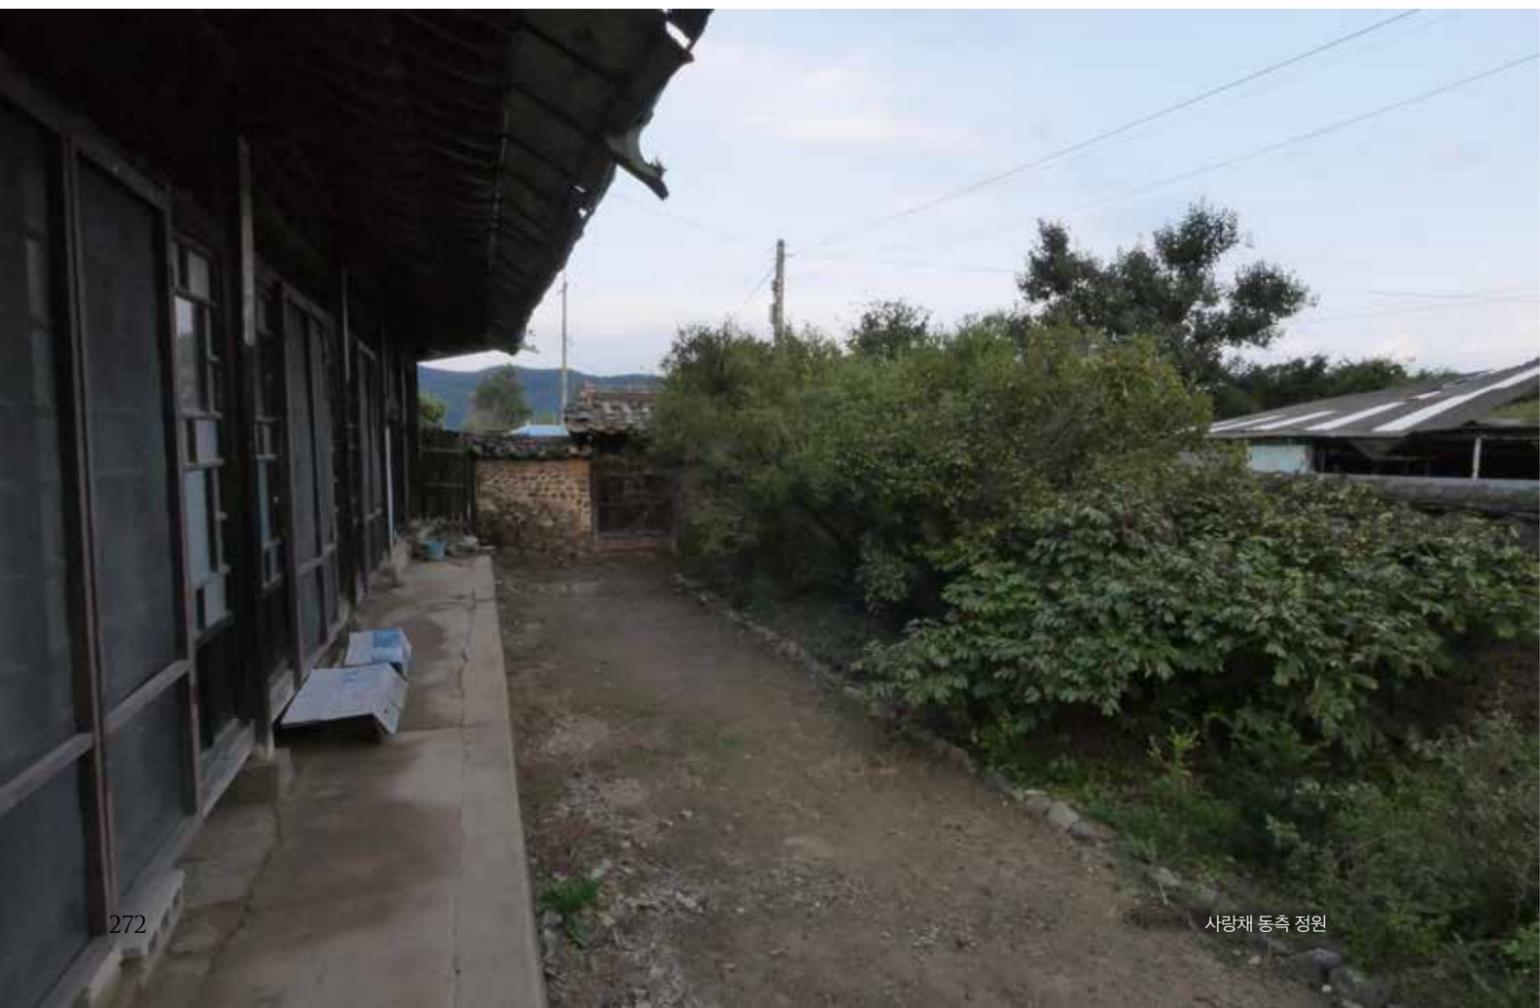
사랑채 동측 정원

사랑채 공간은 외부로 직접 통하는 헐문이 존재하여 손님의 출입이 빈번하였음을 알 수 있다. 손님들을 맞이하고 담소를 즐길 수 있는 정원이 조성되어 있다. 개나리, 고향나무, 진달래, 작약 등이 식재되어 계절감이 느껴지는 화려한 식재가 이루어졌다.

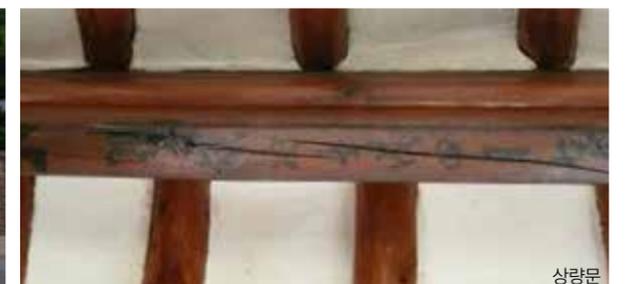
상량문

가옥은 1910년 건립 후 10여 년이 지난 뒤에 규모를 확장하고자 건축물을 신축하였고, 당시의 상량문에는 신축날짜 1922년과 고택이 정남향으로 지어졌음을 확인할 수 있다(歲次壬戌四月七日上梁 子坐午向 備人間之五福 應天上之三光).

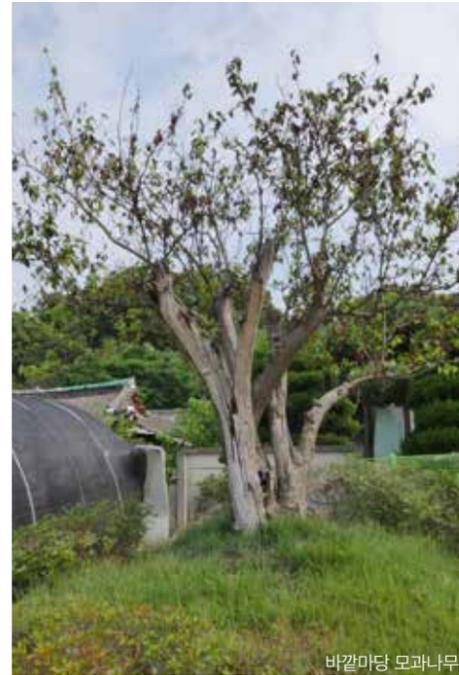
바깥마당 모과나무

대문 밖에는 진입을 위한 도로가 있으나, 현재도 농산물의 건조와 손질을 위한 바깥마당 개념의 공간으로 사용되고 있다. 이 공간에는 과거 현 소유주의 시조부가 심은 수령 100년 된 모과나무 2주가 있다. 가옥 전면 공간은 편의를 위해 콘크리트 블록으로 바닥을 포장하였으며, 향나무와 소나무 등 상록수 위주의 식재와 석물들의 조화가 돋보인다. 대문에 들어서서 좌우 담장가에 향나무와 소나무가 열식되어 있으며, 사랑채 동측에 소나무가 식재되어 있다. 상록수 주변으로 물활, 석분, 괴석 등 석물이 놓여있는데, 정원 곳곳에 자연석과 석물이 배치되어 있다. 수목 대부분은 현 소유주가 시집오면서 식재한 것으로, 수령 50년 이상이다. 사랑채 서측 날개 끝 비자나무가 담을 대신하여 안채와 사랑채 공간을 구분한다.

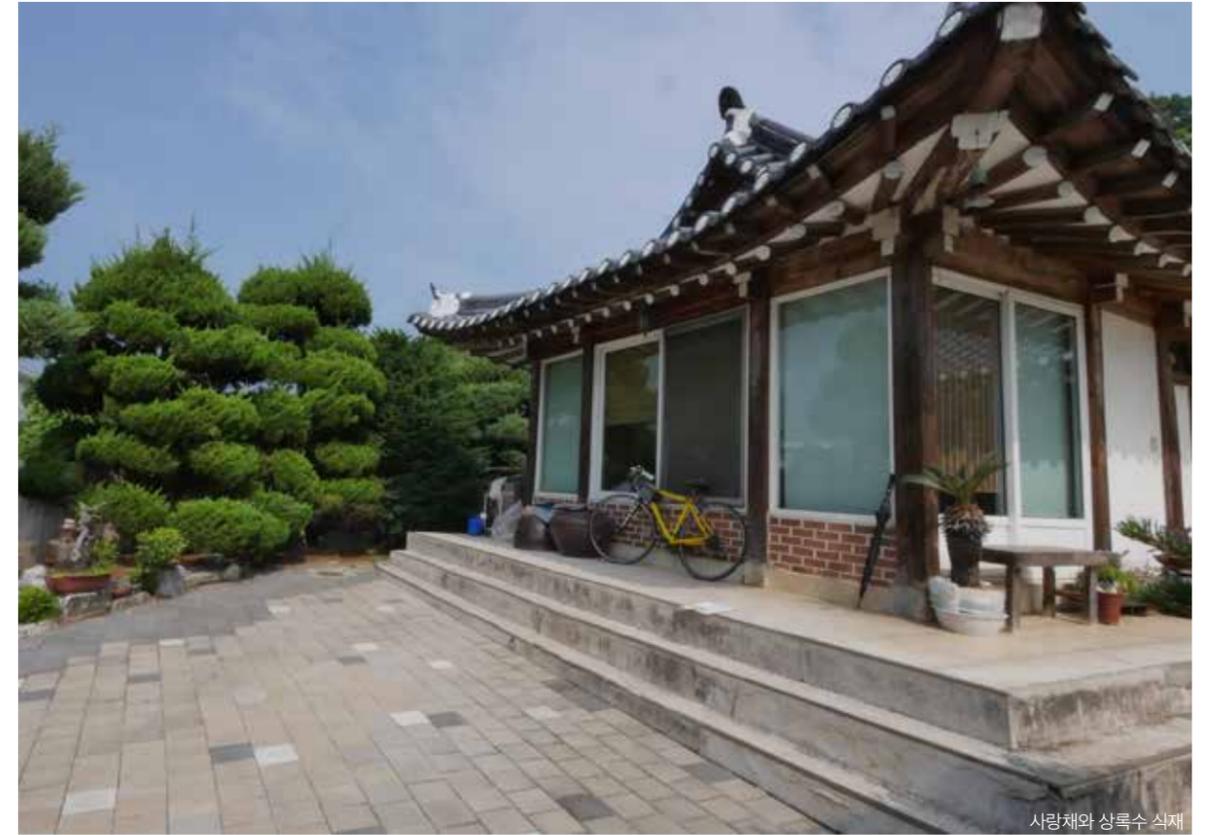
사랑채와 상록수 식재

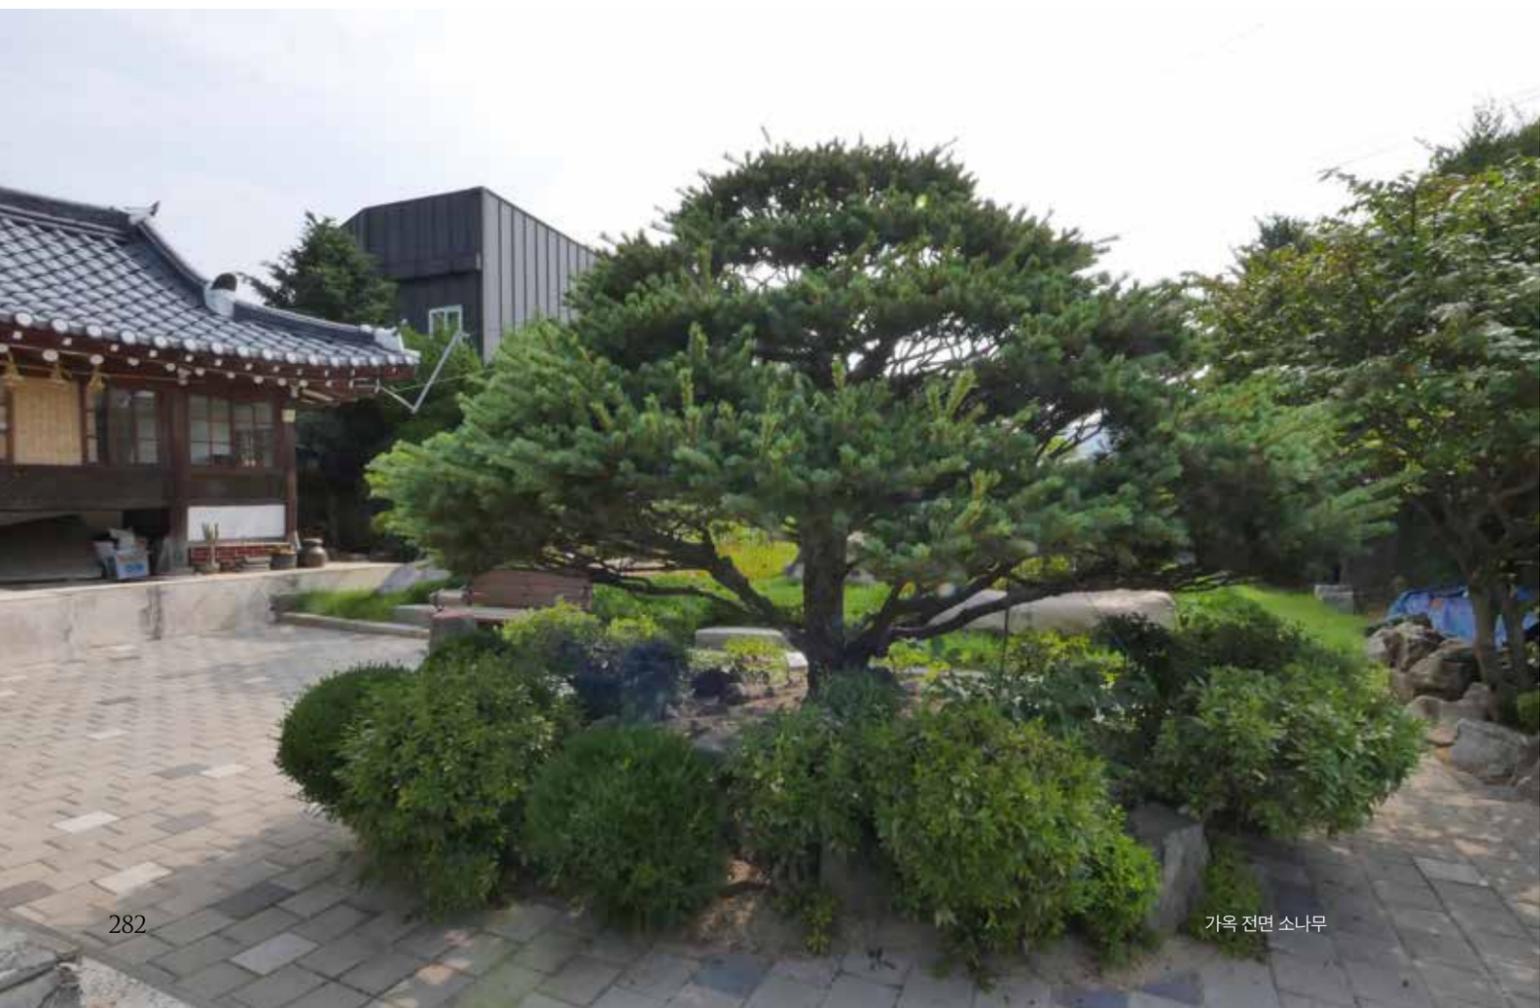
식재현황도

청주 김옥자 가옥의 식재공간구성은 진입공간, 안채 및 사랑채 공간, 안채 후면 공간으로 구분하였다. 진입공간은 대문 밖 바깥마당을 포함하며, 안채 및 사랑채 공간은 가옥 전면을, 안채 후면 공간은 가옥 후면을 포함한다.

공간	성상	형상	국명	학명	번호	규격	수량				
진입공간	교목	낙엽	모과나무	<i>Pseudocycdonia sinensis</i> (Thouin) C.K.Schneid.	A1	H3.5×R62	2				
			비자나무	<i>Torreya nucifera</i> (L.) Siebold & Zucc.	B1	H3.6×R18	1				
			소나무	<i>Pinus densiflora</i> Siebold & Zucc.	B2	H2.6×R40	1				
					B3	H2.2×R32	1				
					B4	H2.0×R15	2				
			향나무	<i>Juniperus chinensis</i> L.	B5	H4.1×R23	1				
					B6	H3.5×R15	5				
B7	H2.0×R25	1									
안채 및 사랑채 공간	교목	상록	비자나무	<i>Torreya nucifera</i> (L.) Siebold & Zucc.	C1	H3.6×R28	1				
					C2	H8.0×R18	1				
					C3	H7.2×R42	1				
					C4	H6.2×R50	1				
					C5	H3.0×R52	1				
			소나무	<i>Pinus densiflora</i> Siebold & Zucc.	C6	H4.2×R28	1				
					C7	H4.2×R18	1				
					C8	H3.5×R22	1				
					C9	H3.1×R28	1				
			향나무	<i>Juniperus chinensis</i> L.	C10	H6.0×R38	1				
					C11	H3.8×R16	1				
					관목	낙엽	대추나무	<i>Ziziphus jujuba</i> var. <i>inermis</i> (Bunge) Rehder	C12	H3.0×R30	2
							앵도나무	<i>Prunus tomentosa</i> Thunb.	C13	H1.8×W3.2	1

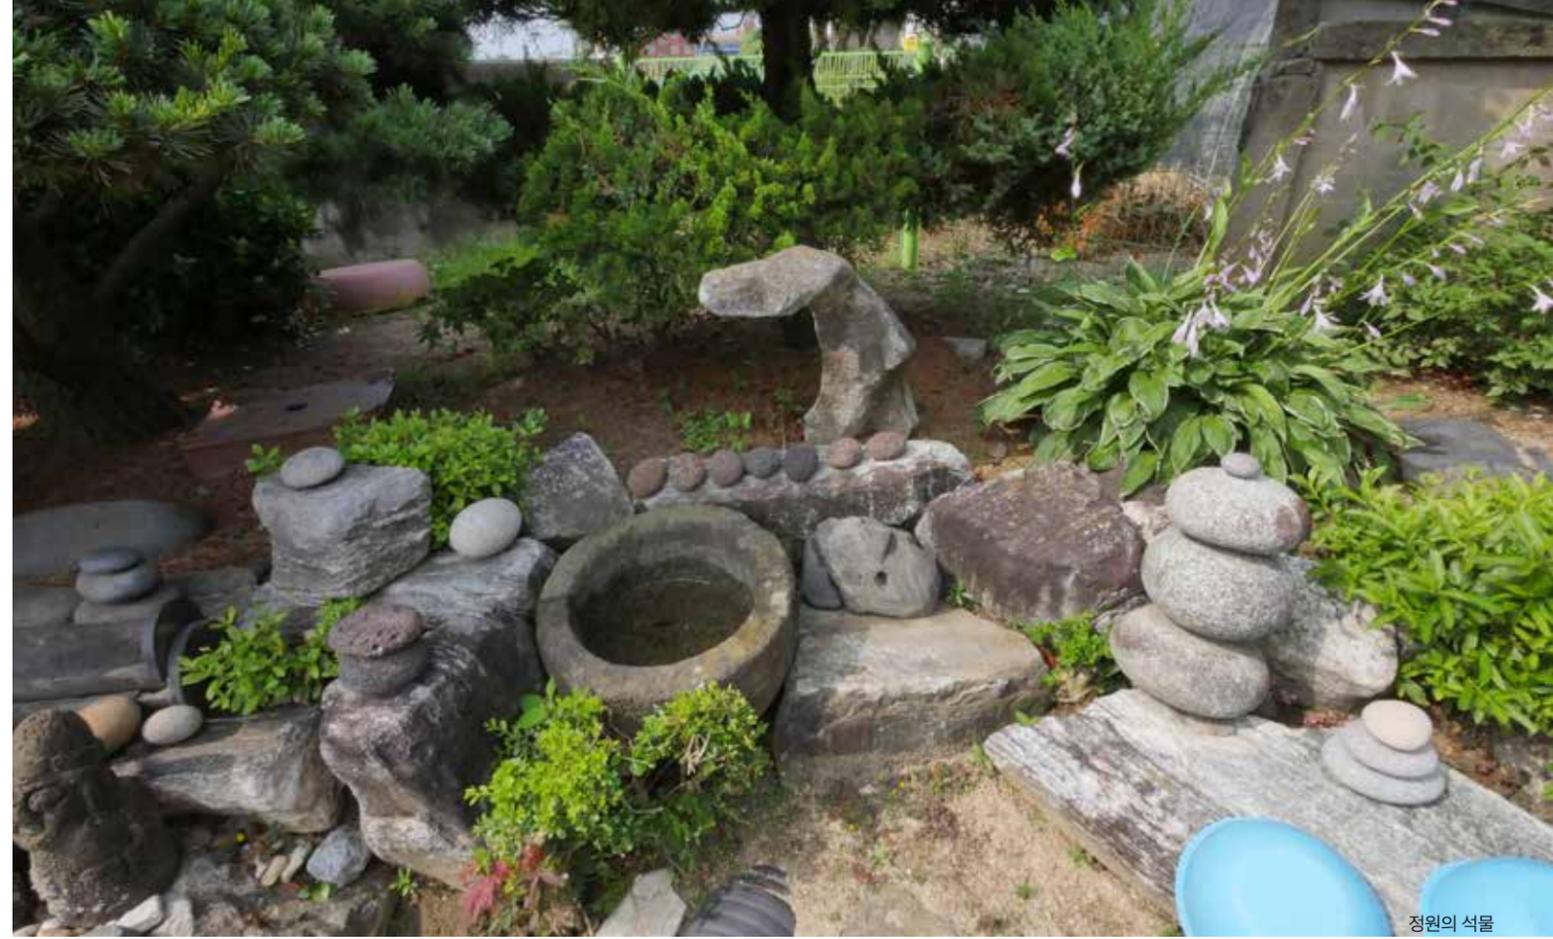
정원의 석물

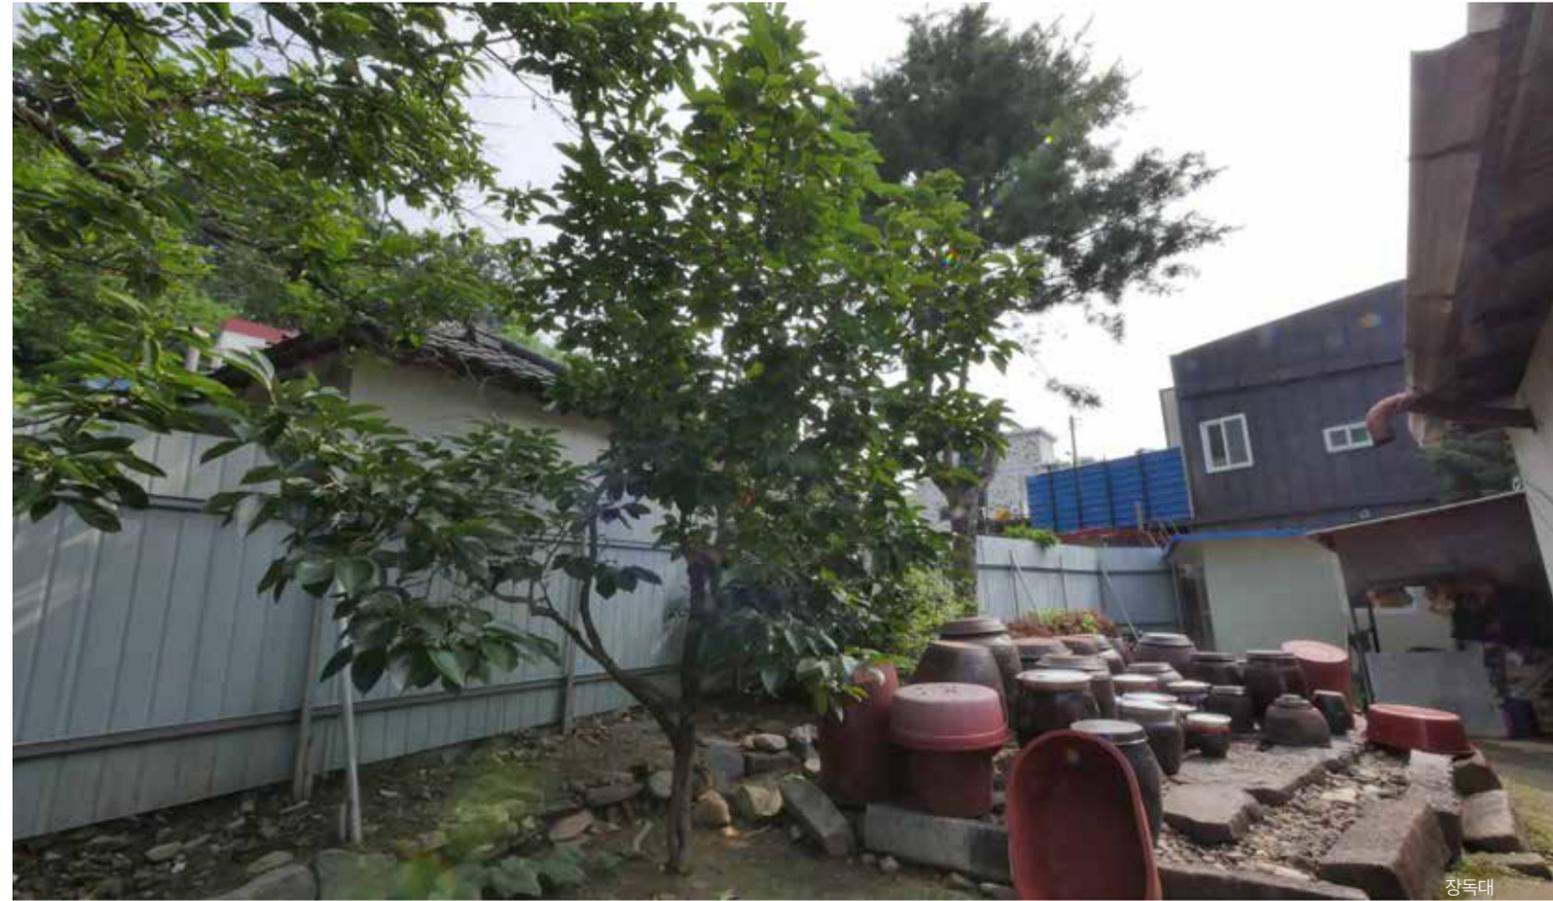
장독대

가옥 서측 식재 공간 주변의 자연석 판석을 경계 삼아 토사 유출을 방지하고 있다. 안채 후면으로 향하는 공간에는 사생활 보호를 위해 소나무와 향나무로 차폐식재가 이루어졌으며, 안채 후면 공간은 장독대를 중심으로 앵두나무, 감나무, 대추나무 등 과실수를 식재한 전통적인 후원 개념이 나타난다. 소유주의 시아버지 때에도 존재했던 앵두나무와 밤나무는 수령 70년 이상이다.

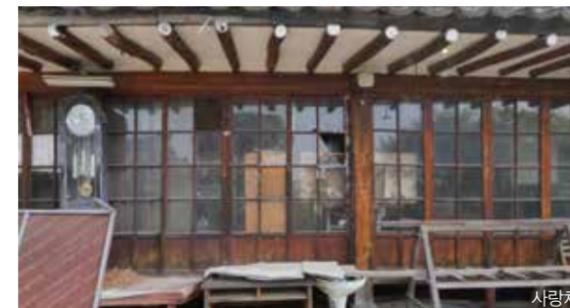
사랑채

한 단의 기단 위에 위치한 사랑채는 정면 5칸, 측면 2칸의 팔작지붕 구조이다. 대청에 우물마루가 깔려있으며, 판유리가 있는 문을 설치하였다.

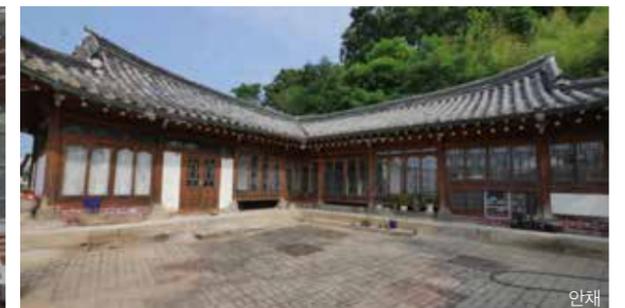
안채

안채는 두 단의 장대석 기단 위에 위치하며, 정면 5칸, 측면 4칸의 팔작지붕 구조로, 후면에 지붕을 덧대었다. 중앙에는 대청을 두어 공간의 자연스러운 분리와 연결이 이루어지며, 사랑채와 마찬가지로 판유리가 있는 문을 설치하였다.

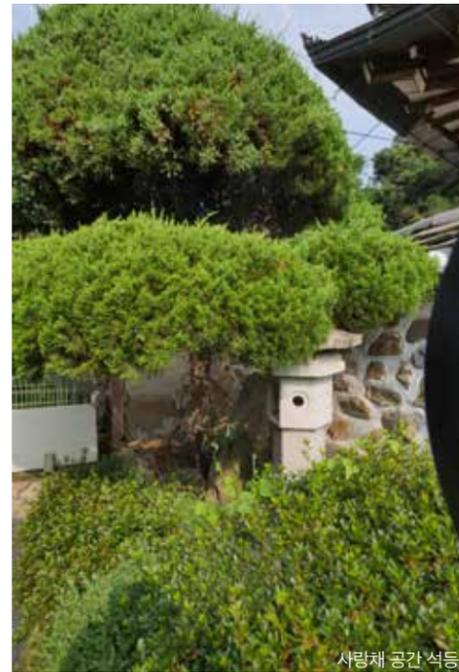
사랑채 공간 석등

손갑수 가옥의 정원에는 석조 등의 석물이 배치되어 정원의 상징적 의미와 다양성을 부여한다.

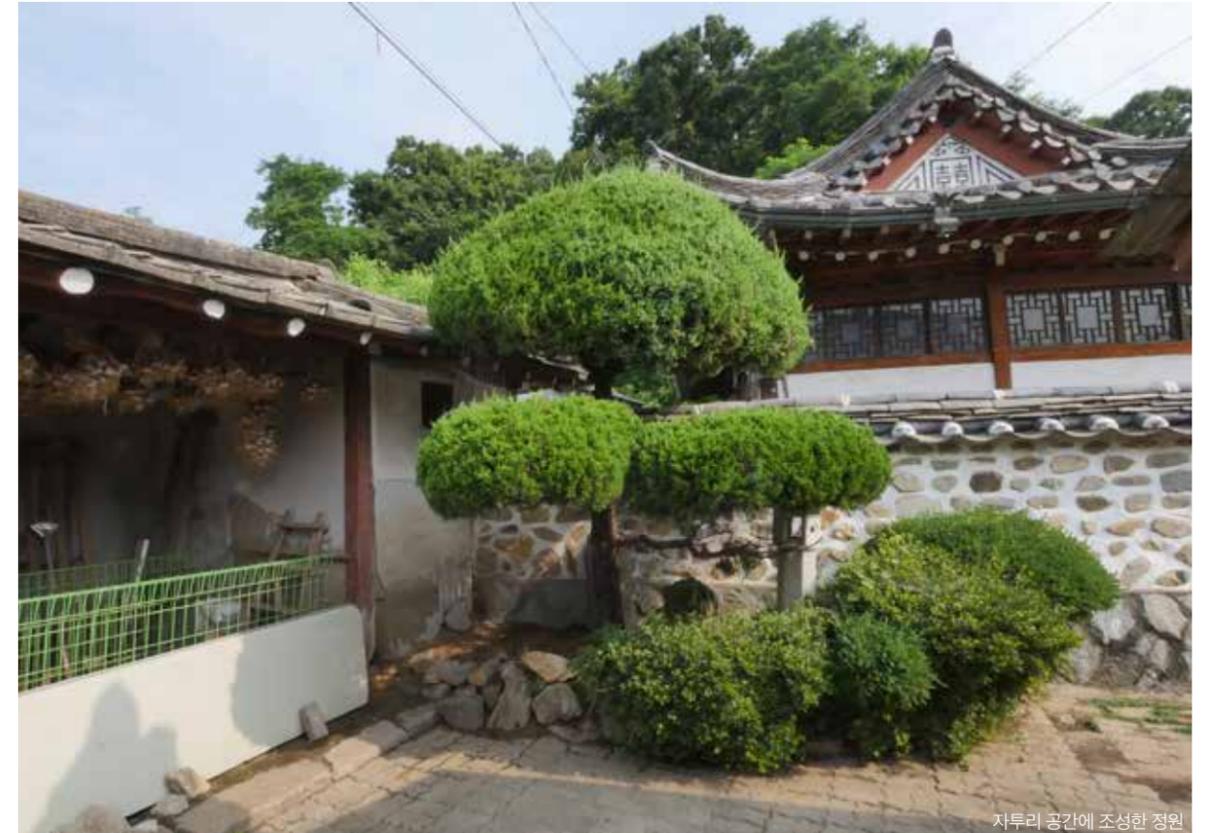
자투리 공간에 조성한 정원

사랑채 전면부에는 빗나무, 향나무, 단풍나무, 수국 등 화려하고 꽃이 피는 수종 위주로 식재되어 있다. 사랑채 공간에는 담을 따라 각이 지는 자투리 공간에 석물을 다수 배치하였는데, 이는 중국 강남 지역 정원에서 주로 쓰이는 기법이다. 소규모 공간에서 벽을 활용하는 기법으로, 사랑채 서측에 향나무와 괴석군을 결합한 식재 형태를 볼 수 있다.

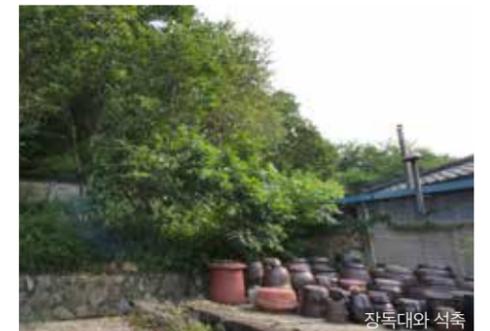
장독대와 석축

안마당은 편의를 위해 콘크리트 블록으로 포장하였으나, 집안의 대소사를 준비하는 전통적인 의미에 걸맞게 비워두었다. 안채 동측 공간에 옆으로 우물과 장독대를 두었다. 주변으로 감나무, 대추나무, 모과나무 등 유실수를 식재하였다. 안채 후면에는 굴뚝을 두었으며, 토사 유실을 방지하기 위해 약 1.2m 높이의 석축 옹벽을 쌓았다. 석축 위에는 침엽수와 대나무가 식재되어 있으며, 석축의 계단을 통해 외원으로 출입할 수 있다.

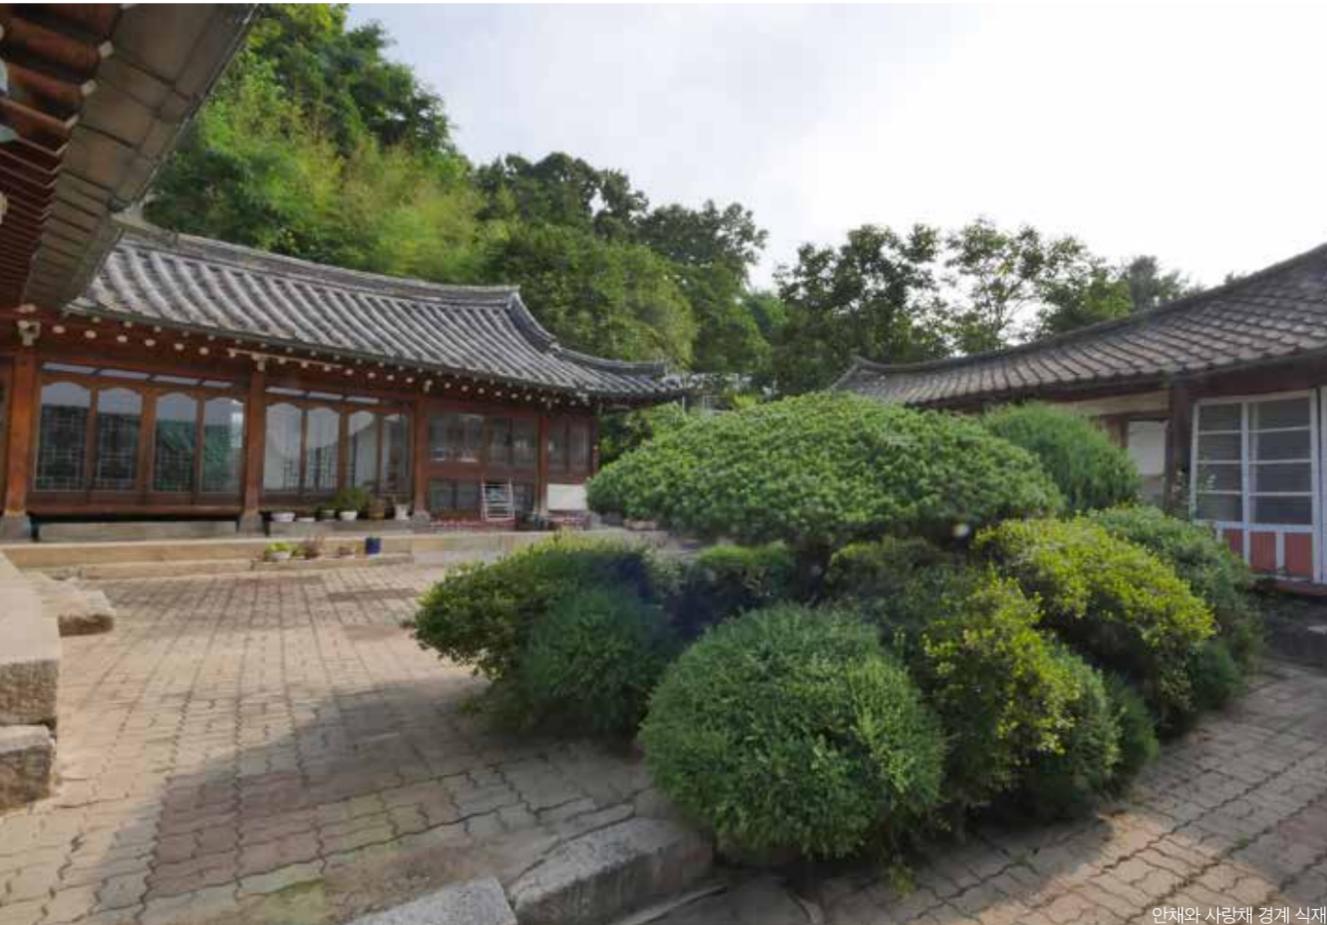
안채와 사랑채 경계 식재

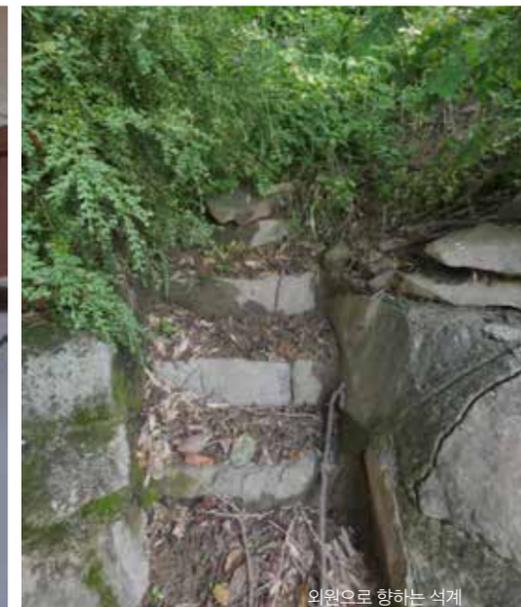
외원으로 향하는 석계
