한국의
민가정원

- 충청도 일대의 민가를 중심으로

발행일 2021년 12월 31일
발행처 국립수목원·국립문화재연구소·우석대학교 산학협력단
발행인 국립수목원장 최영태
집필 배준규, 진혜영, 진민령, 최유림, 심지연, 강보미, 이현정, 이경미, 송수정
하태일, 최지이, 안준영, 전다슬, 신현실
사진 유청오, 이동혁
디자인 임파컴
발간등록번호 11-1400119-000434-01
I S B N 979-11-90509-64-0

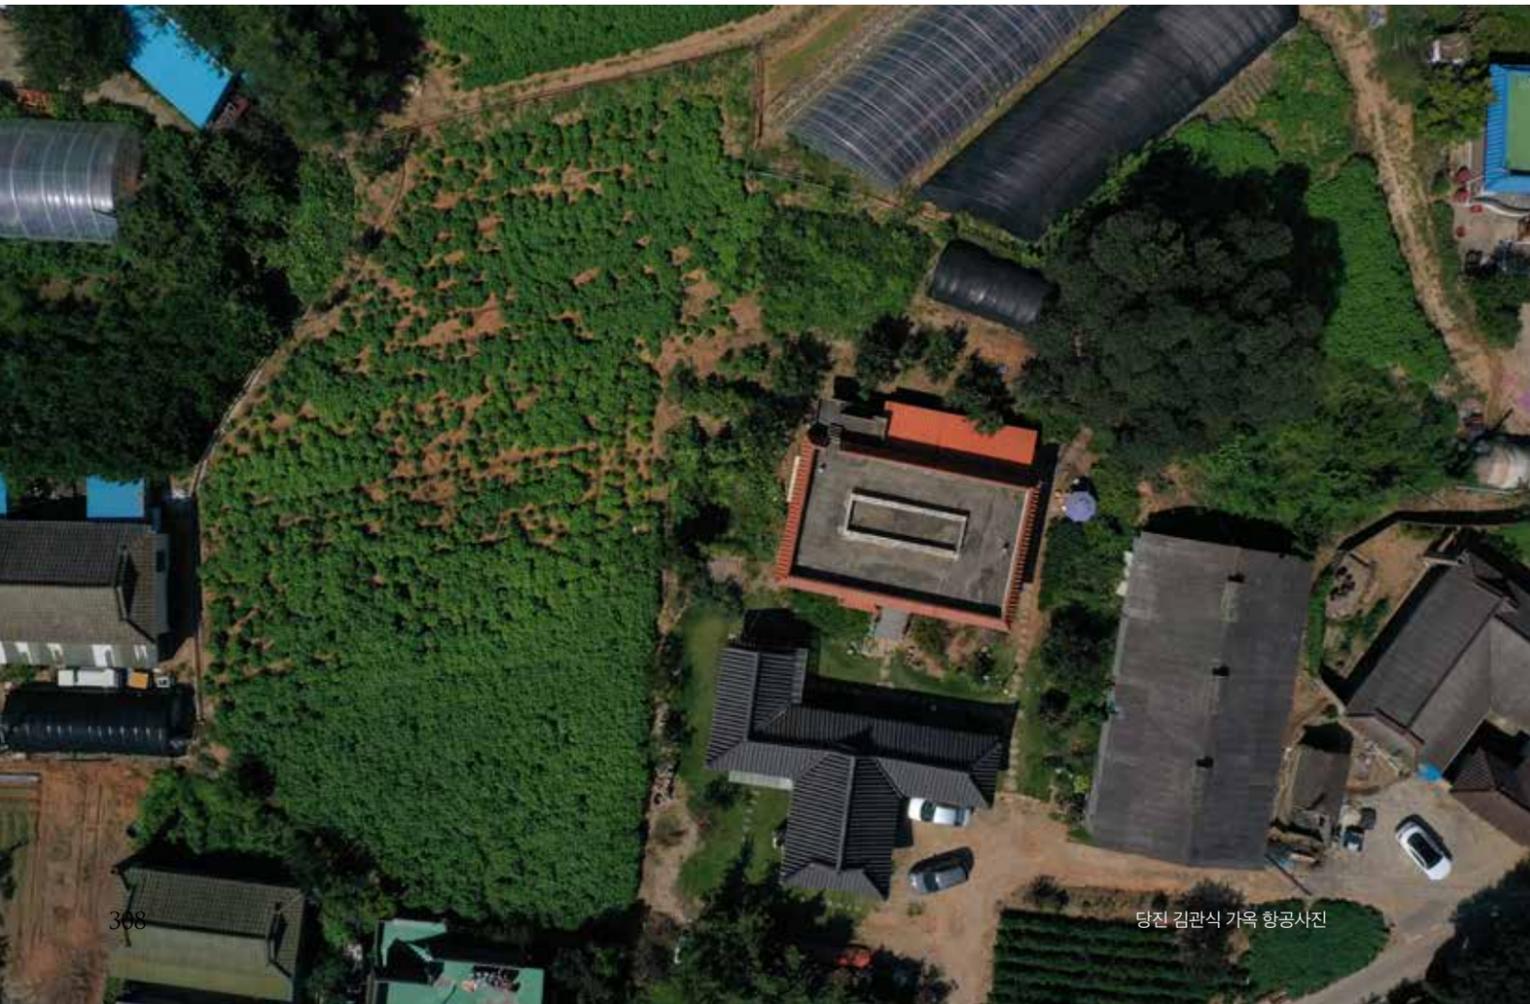
당진 김관식 가옥 항공사진

당진 김관식 가옥의 식재공간구성은 사랑채 공간, 안채 공간, 안채 후면 공간으로 구분하였다. 사랑채 공간은 사랑마당을, 안채 공간은 안마당과 부속건물 주변을 포함하며, 안채 후면 공간은 후원의 팽나무 주변을 포함한다.

구분	공간
A	사랑채 공간
B	안채 공간
●	안채 후면 공간

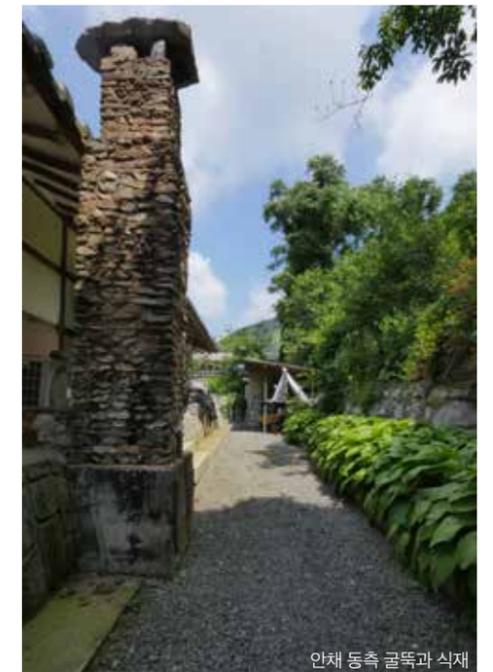
안채 동측 굴뚝과 식재

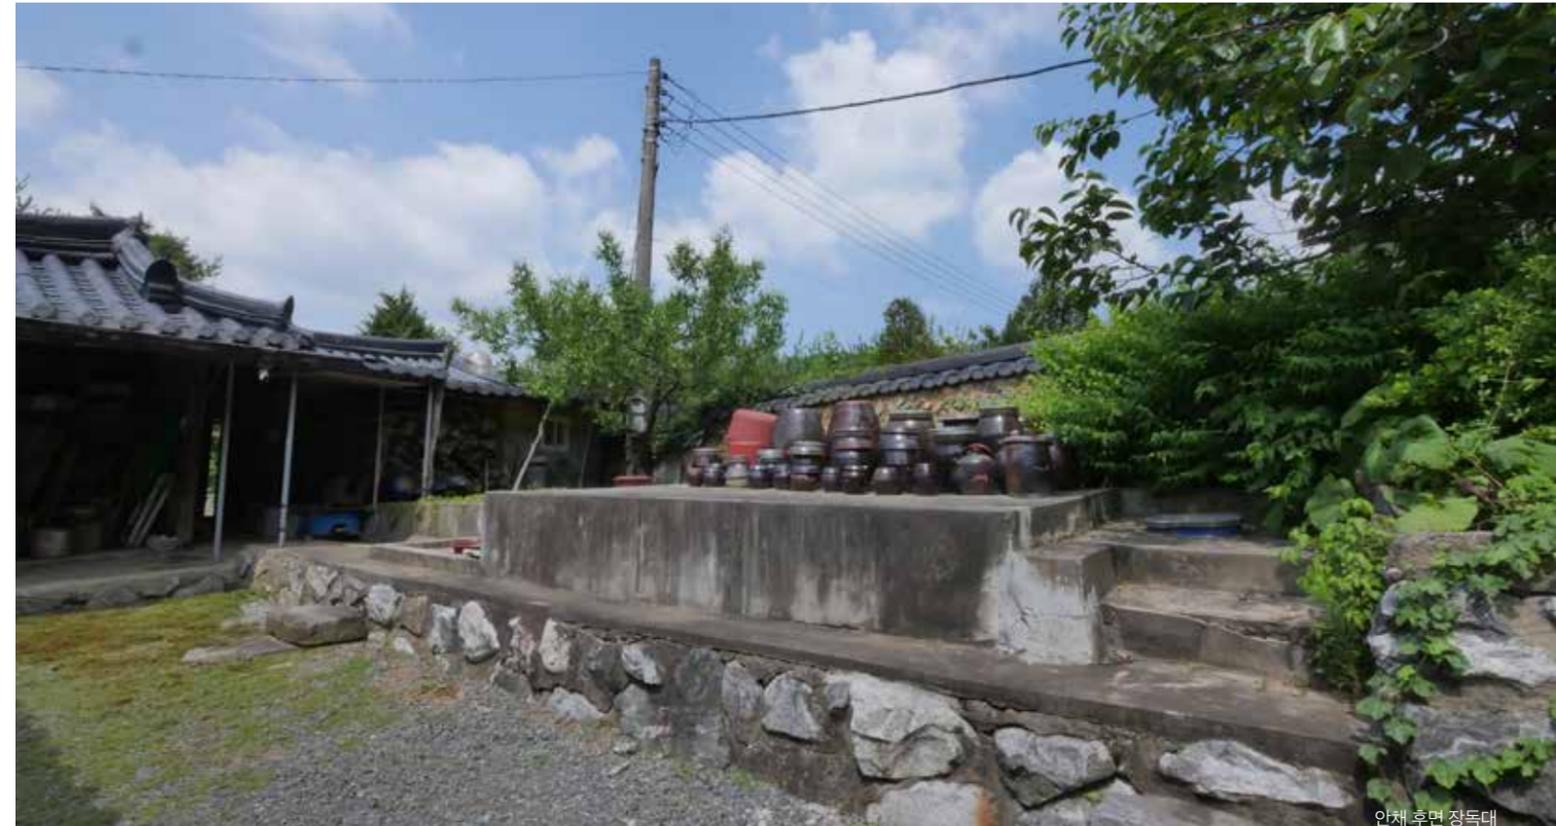
안채 후면 장독대

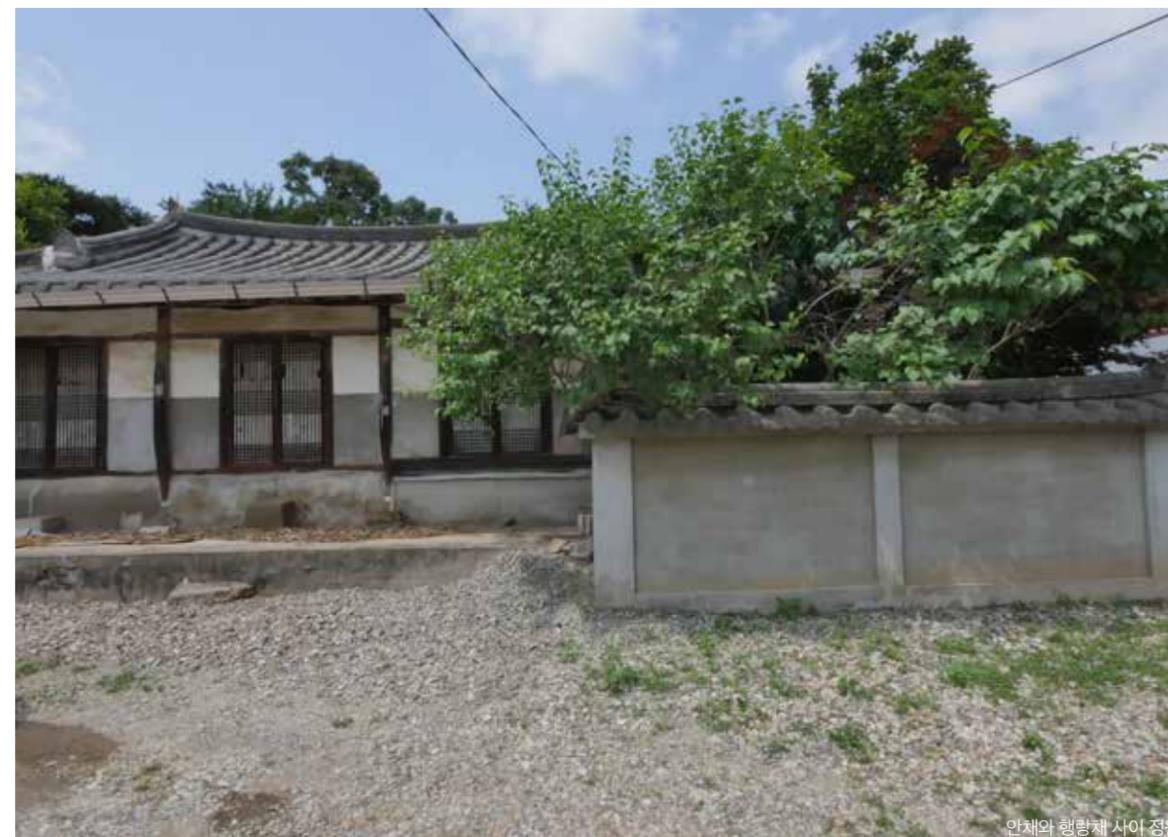
안채와 행랑채 사이 정원

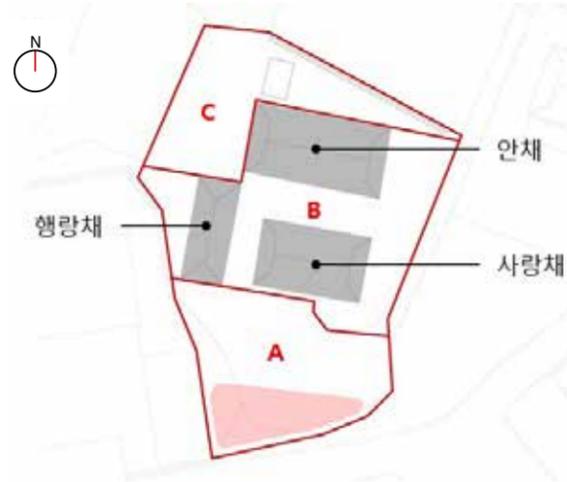
부여 이상곤 가옥의 식재공간구성은 진입공간, 가옥 공간, 안채 후면 공간으로 구분하였다. 진입공간은 바깥마당과 사랑채 공간을 포함하며, 가옥 공간은 사랑채, 안채, 행랑채와 동측 식재를 포함하며, 안채 후면 공간은 안채 북서측 식재 공간을 포함한다.

구분	공간
A	진입공간
B	가옥 공간
C	안채 후면 공간
●	텃밭

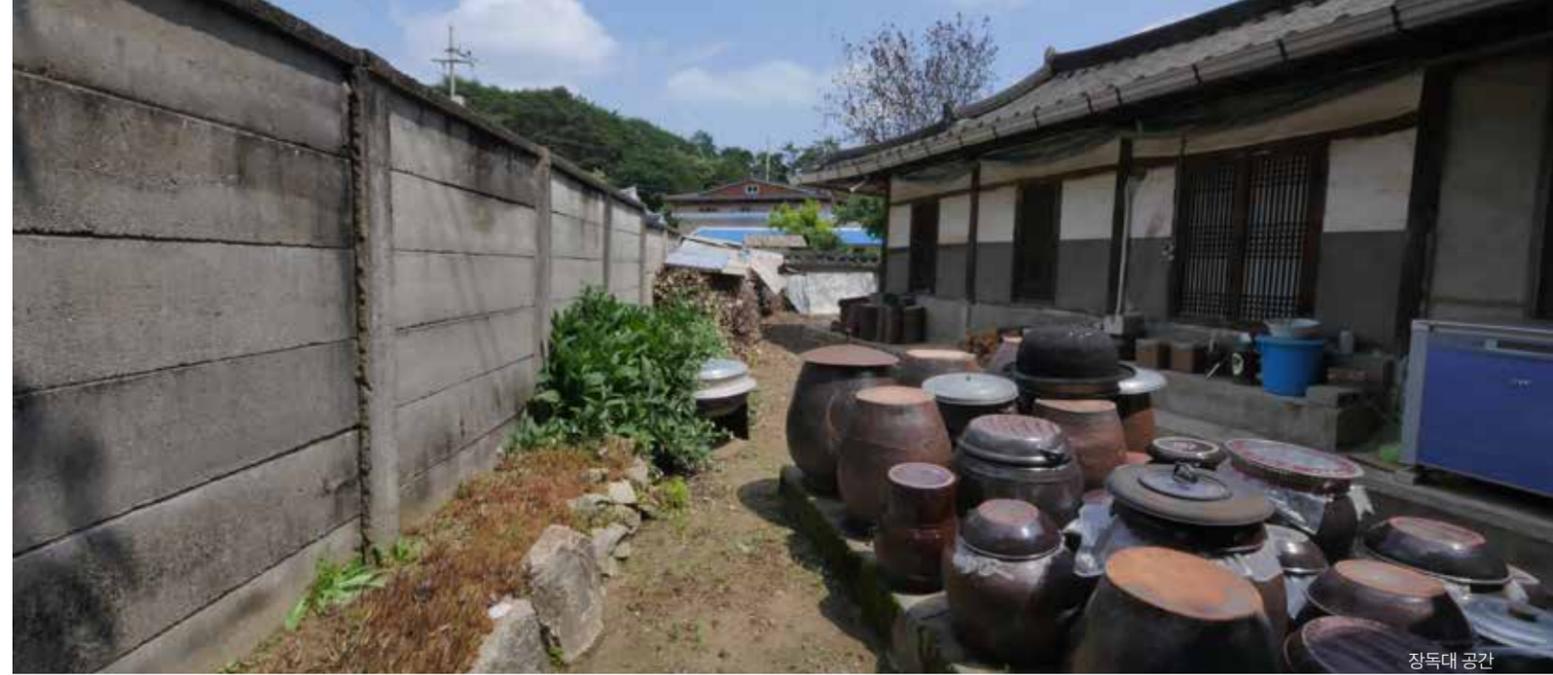
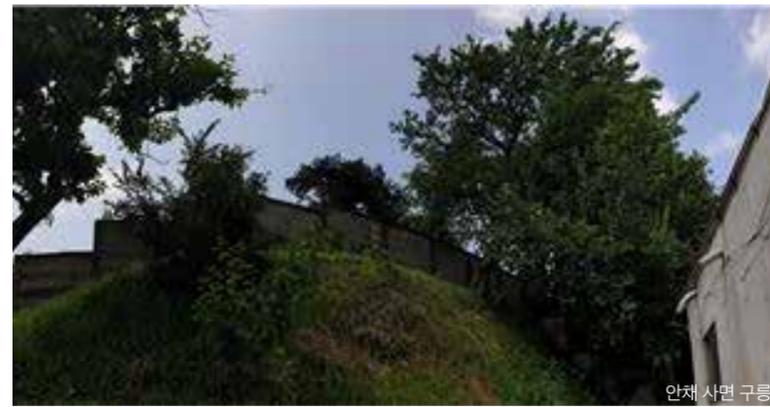
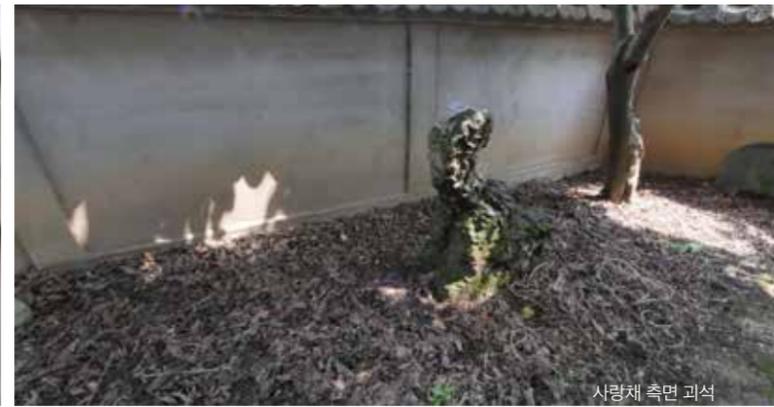
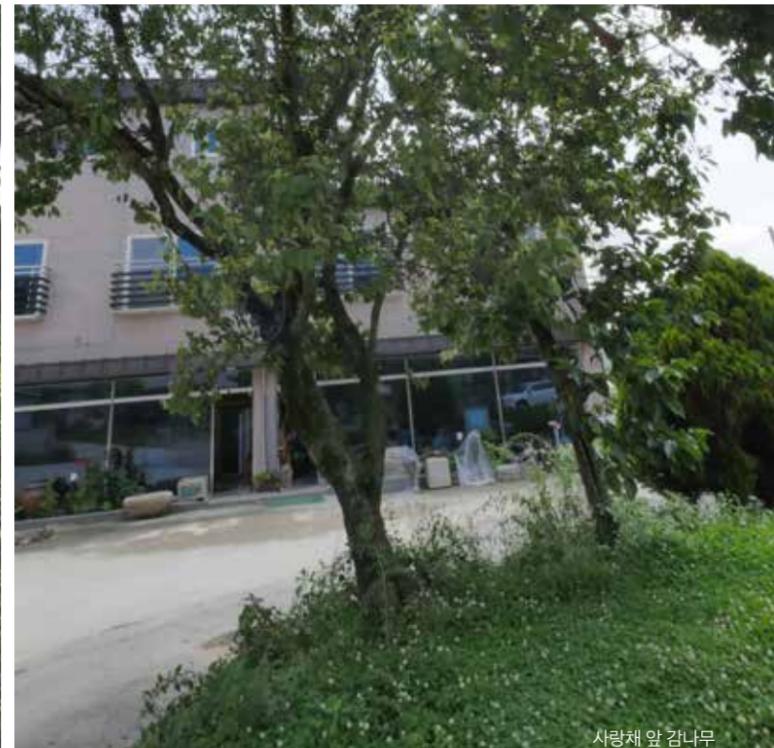
식재현황도

관목			낙엽		앵도나무	<i>Prunus tomentosa</i> Thunb.	B10	H1.7×R22 (5지)	1	
					철쭉류	<i>Rhododendron schlippenbachii</i> Maxim.	B11	H1.6×W2.0	1	
							B13	H1.5×R8	1	
안채 후면 공간		교목		낙엽	감나무	<i>Diospyros kaki</i> Thunb.	C1	H5.2×R23	1	
	매실나무				<i>Prunus mume</i> (Siebold) Siebold & Zucc.	C2	H3.2×R28	1		
	자두나무				<i>Prunus salicina</i> Lindl.	C3	H4.8×R84	1		
	관목	상록	남천	<i>Nandina domestica</i> Thunb.	C4	H0.8×W0.3×4지	2

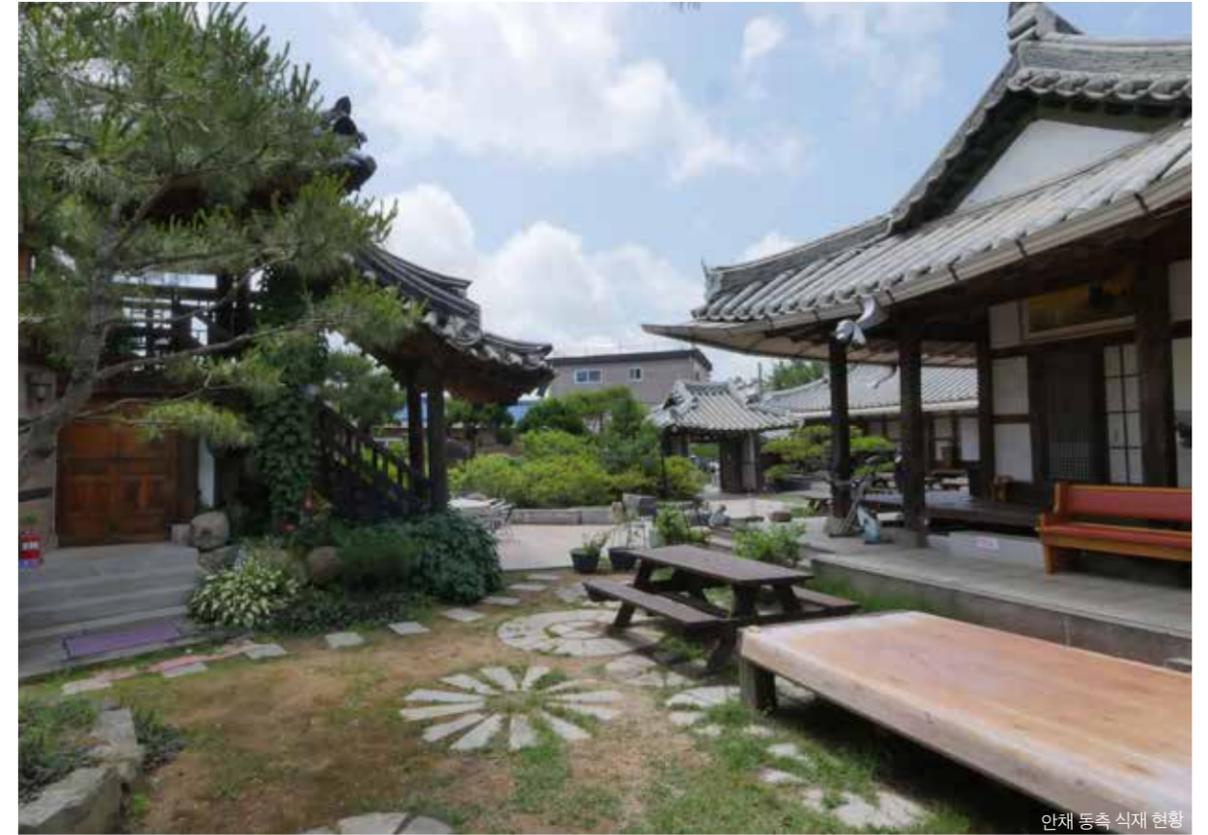
안채 동측 식재 현황

안채 남동측 바닥은 흙과 잔디로 포장되어 있으며, 보행의 편의와 경관미를 고려하여 화강석 디딜돌을 배치하고 문양을 내었다. 소나무와 남천이 색상 대비를 이루며, 외부로 통하는 협문과도 조화를 이루고 있다.

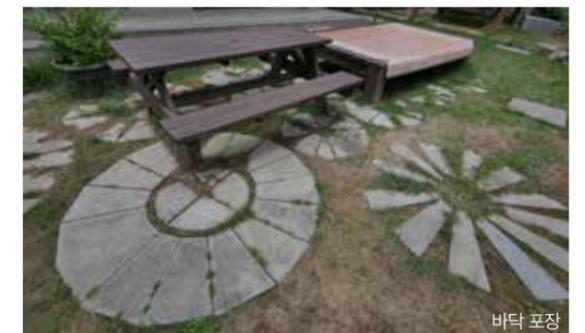
사랑채와 안채 전면은 흙과 잔디로 포장되어 있었으나, 현 소유주가 대리석과 화강암 판석으로 교체하였으며, 자연석으로 경계를 만들어 소나무와 향나무, 작약, 철쭉류 등을 식재하였다. 사대부를 상징하는 수종과 향토 수종들을 식재하였다. 현 소유주는 다리를 둔 지당을 조성하여 잉어를 기르고 분수를 설치하였는데, 가족의 출세와 승진을 기원한다. 마당에는 디딜방아 일부 석재를 장식 요소로 활용하고 있다.

바닥 포장

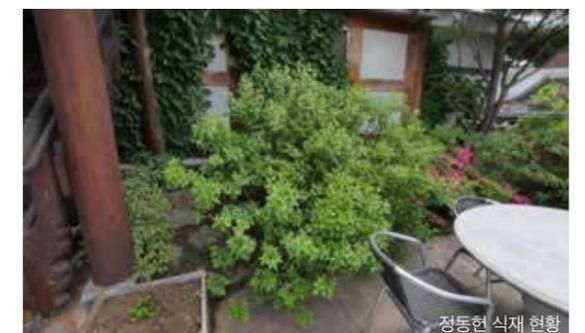
현 소유주가 건립한 정자 정동헌을 중심으로 덩굴식물과 철쭉류를 식재하여 색상 대비를 이루며, 대지의 경사에 따라 정원 경계에 석축을 쌓아 맥문동, 영산홍, 철쭉류 등을 식재하였다.

정동헌 식재 현황

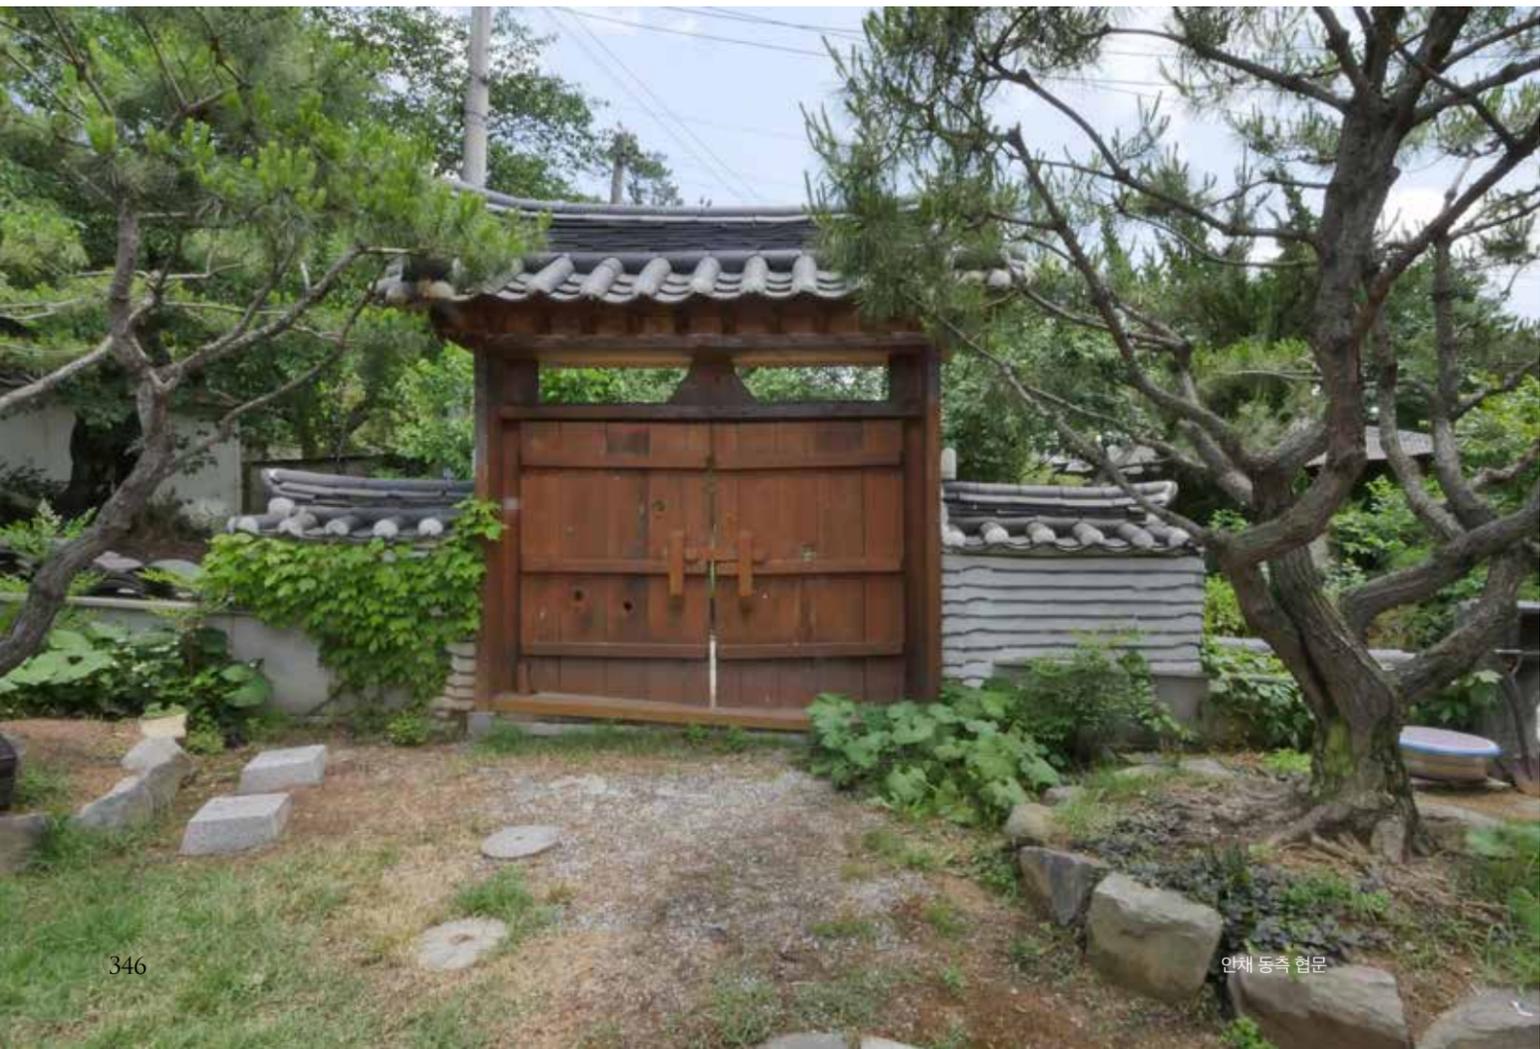
안채 등축 협문

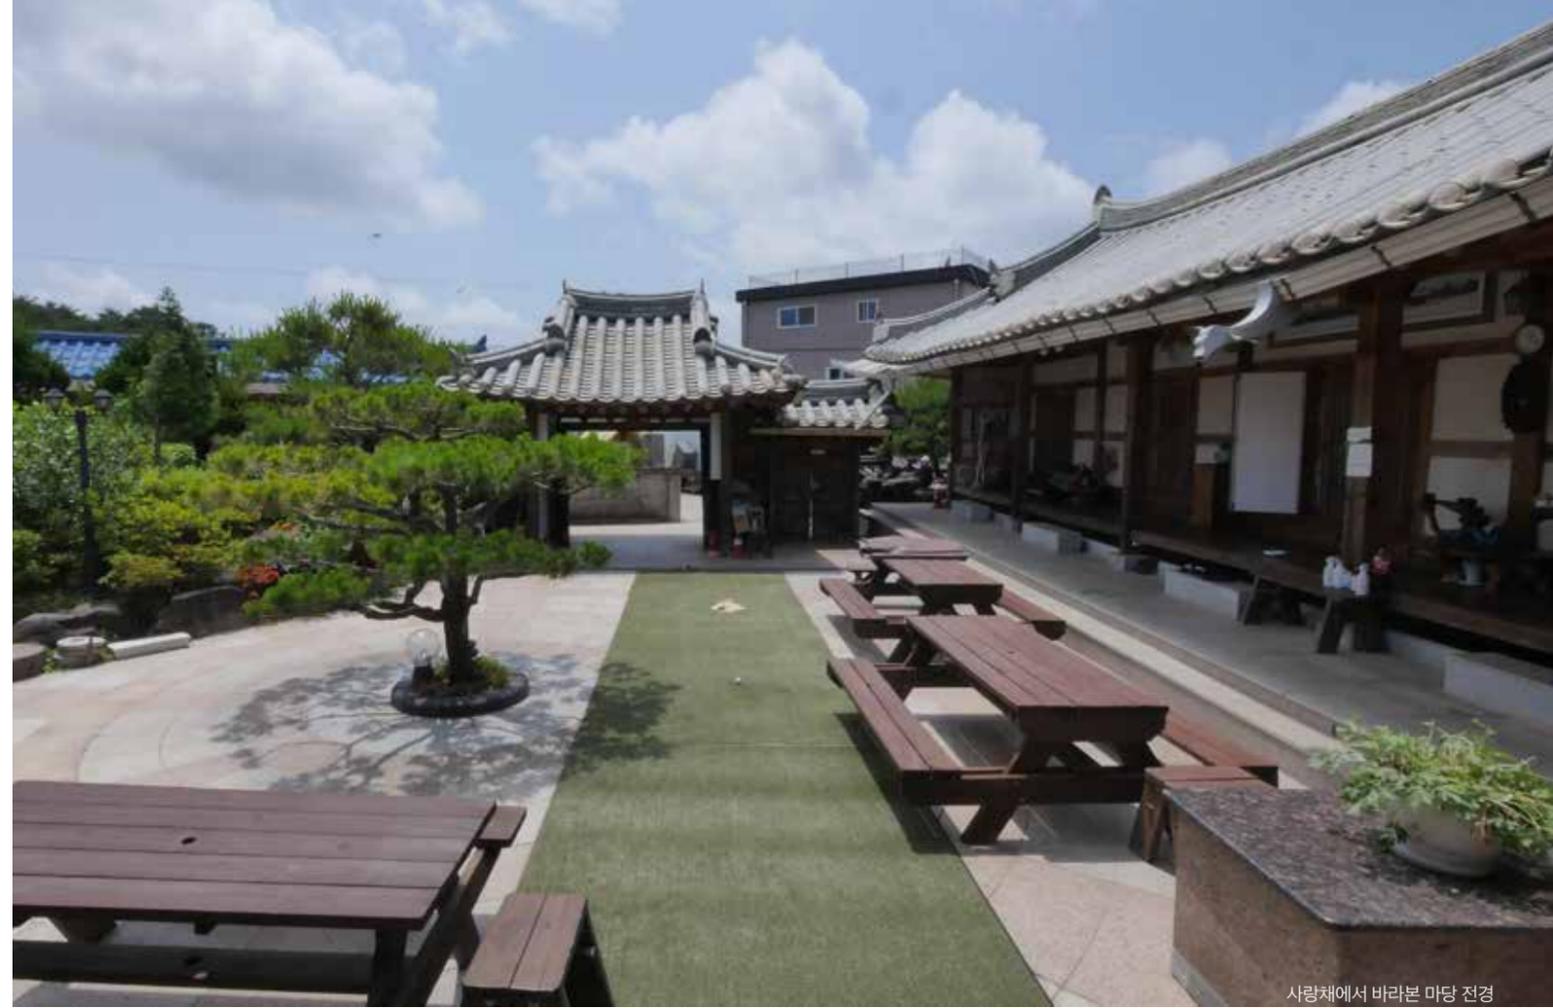
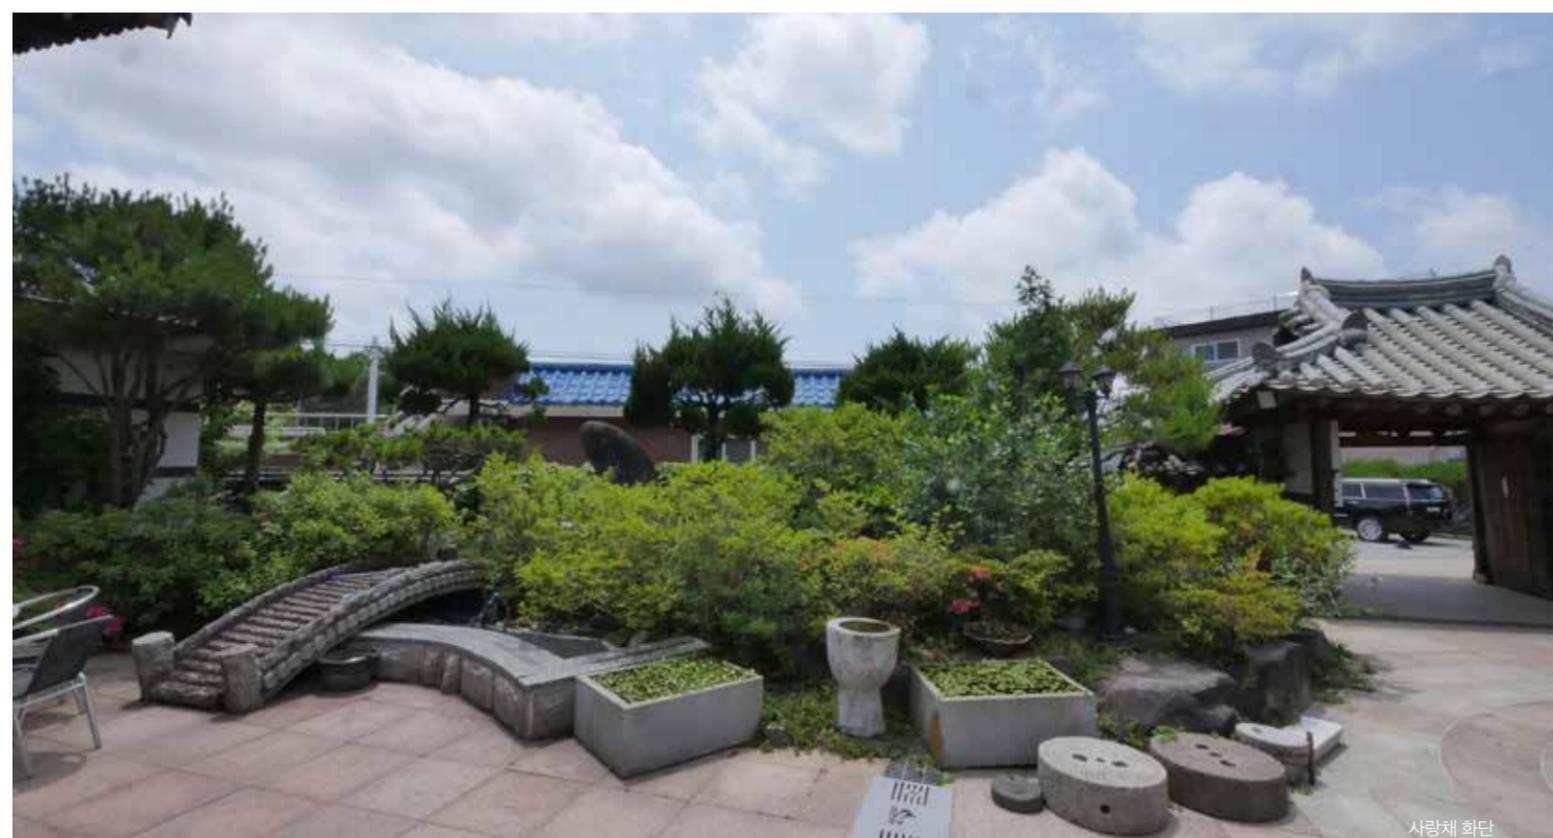
식재현황도

공간	성상	형상	국명	학명	번호	규격	수량
사랑채 공간	교목	상록	소나무	<i>Pinus densiflora</i> Siebold & Zucc.	A1	H2.3×R18	1
					A2	H2.0×R16	3
					A3	H1.8×R10	1
			A4	H1.5×R22	1		
		향나무	<i>Juniperus chinensis</i> L.	A5	H3.0×R32	1	
				A6	H2.8×R12	1	
				A7	H2.5×R30	1	
				A8	H2.5×R28	1	
				A9	H2.2×R28	2	
				A10	H2.1×R22	1	
	낙엽	밤나무	<i>Castanea crenata</i> Siebold & Zucc.	A11	H2.1×R7	1	
	관목	상록	영산홍	<i>Rhododendron indicum</i> (L.) Sweet	A12	H1.0×W1.2	3
					A13	H0.5×W1.0	2
		낙엽	철쭉류	<i>Rhododendron schlippenbachii</i> Maxim.	A14	H1.5×W2.5	2
					A15	H1.2×W1.2	군락
					A16	H1.2×W1.0	군락
					A17	H1.2×W0.8	군락
안채 공간	교목	상록	소나무	<i>Pinus densiflora</i> Siebold & Zucc.	B1	H2.3×R26	1
					B2	H2.3×R12	1
					B3	H2.0×R16	1
					B4	H2.0×R10	1
					B5	H1.8×R15	1
					B6	H1.6×R40	1
	관목	상록	남천	<i>Nandina domestica</i> Thunb.	B7	H0.8×W0.3×4지	1
		낙엽	철쭉류	<i>Rhododendron schlippenbachii</i> Maxim.	B8	H1.2×W0.6	1

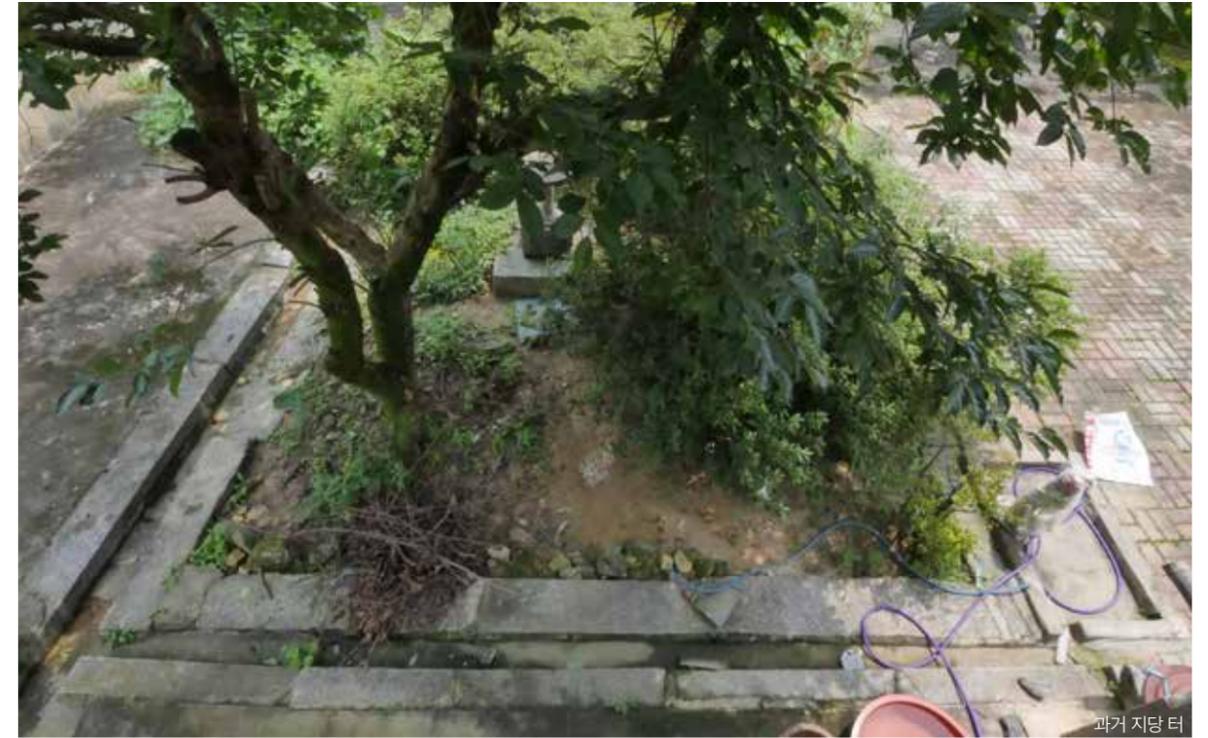
과거 지당 터

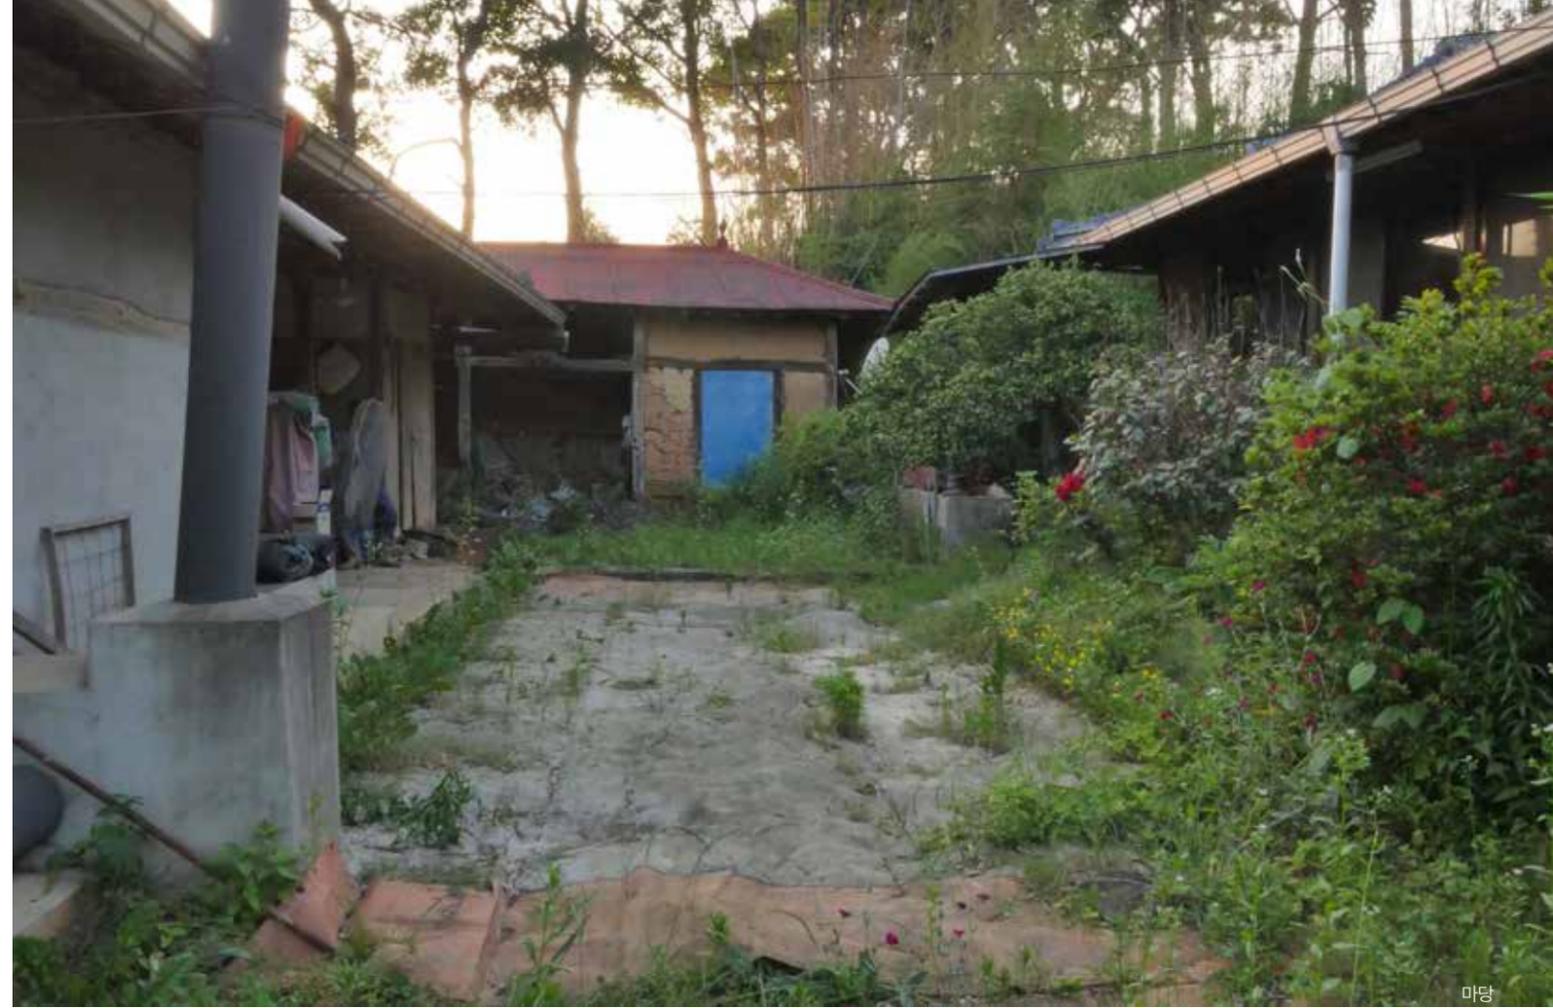
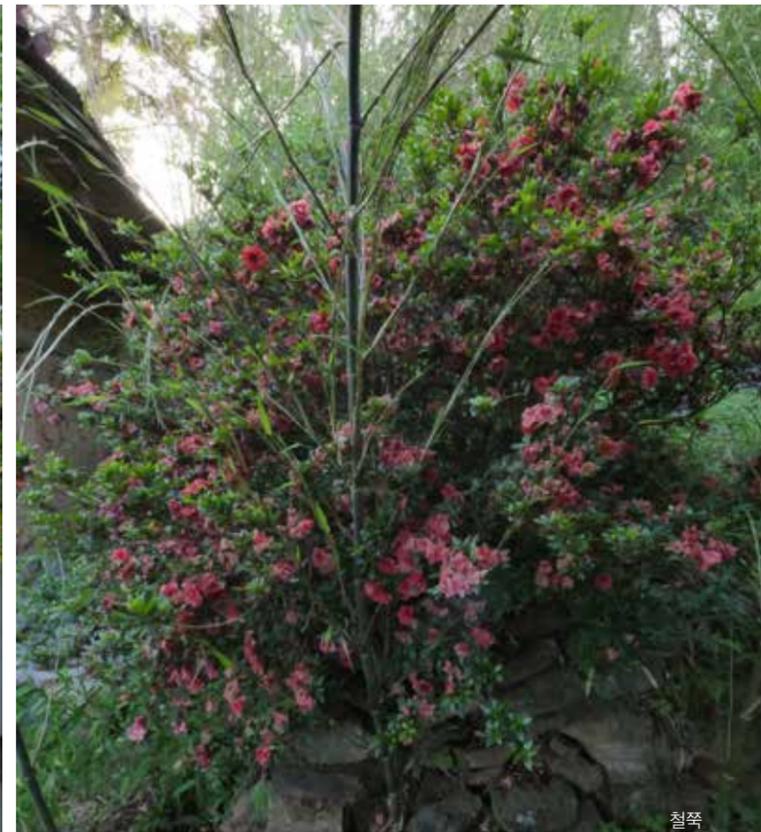
식재현황도

공간	성상	형상	국명	학명	번호	규격	수량		
진입공간	관목	낙엽	철쭉류	<i>Rhododendron schlippenbachii</i> Maxim.	A1	H1.2×W1.2	3		
행랑채 공간	교목	낙엽	감나무	<i>Diospyros kaki</i> Thunb.	B1	H3.8×R26	1		
			배나무	<i>Pyrus pyrifolia</i> var. <i>culta</i> (Makino) Nakai	B2	H3.2×R12	1		
안채 공간	관목	낙엽	대추나무	<i>Ziziphus jujuba</i> var. <i>inermis</i> (Bunge) Rehder	B3	H3.5×R10	1		
			교목	상록	동백나무	<i>Camellia japonica</i> L.	C1	H1.6×R18	1
				낙엽	돌배나무	<i>Pyrus pyrifolia</i> (Burm.f) Nakai	C2	H4.0×R26	1
안채 후면 공간	관목	낙엽	모란	<i>Paeonia suffruticosa</i> Andrews	C3	H1.5×W1.2	1		
			박태기나무	<i>Cercis chinensis</i> Bunge	C4	H1.6×R10	1		
			철쭉류	<i>Rhododendron schlippenbachii</i> Maxim.	C5	H1.6×R10	1		
안채 후면 공간	관목	상록	사철나무	<i>Euonymus japonicus</i> Thunb.	D1	H1.8×R24	1		
		낙엽	철쭉류	<i>Rhododendron schlippenbachii</i> Maxim.	D2	H1.5×W1.8	1
